某型号动车组显示器现场故障分析研究

On-site Fault Analysis and Research on Display of a Certain Model EMU

株洲中车时代电气股份有限公司
中国·湖南 株洲 412000
Zhuzhou Zhongche Times Electric Co., Ltd.,
Zhuzhou, Hunan, 412000, China

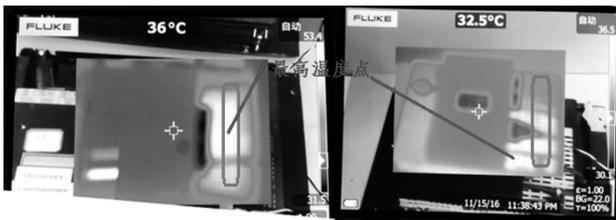
图 1 显示屏升级前与升级后热成像对比

分别找了 5 个已更新屏保程序的屏和 5 个未更新屏保程序的屏，同时通电，环境温度 26~32℃，通电 0.5min 后，已修改软件的 5 块屏全部进行屏保状态，未修改程序的屏一直常亮显示。经过 3h 通电发热稳定后，使用热成像仪先后对其进行观察发现（见图 1），未修改软件的屏，升压板温度较高，局部达到 53℃（升压板功率器件与升压变压器），已升级软件的屏最高温度点为 36℃，且最高温度点不在升压板上。通过上述试验对比，升压板有工作和没有工作，两者温差至少在 15℃以上。

综上得知，温度应力是造成显示器及升压板失效的主要敏感应力。

②通过更新屏幕保护,使产品内部升压板启停次数增加了一倍以上。但能显著地降低产品功耗和温升,功耗从 14.4W 降至 6W,产品连续工作温度可降低 16.9℃左右,可在一定程度减少液晶屏触摸屏故障率^[1]。
