裂解炉风机故障分析及改造

Failure Analysis and Reformation of Cracking Furnace Fan

摘要: 针对乙烯装置裂解炉风机的轴承振动和异常声音问题, 论文通过故障现象、频谱分析、拆解检查、轴承寿命核算、轴热膨胀量的计算等手段, 分析了其故障原因, 进而提出了对原轴承进行重新选型的改造方案, 彻底解决了风机的故障。

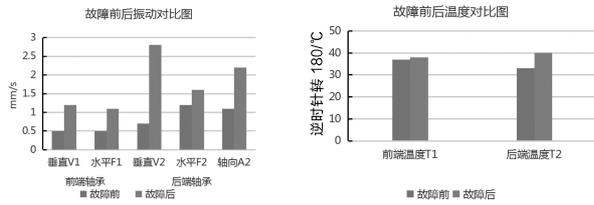
图1 风机故障前后对比图

音; 前后端轴承箱振动值均增大, 后端轴承垂直振动比故障前增加 4 倍; 后端温度也有所升高, 检查轴承润滑情况良好。具体振动和温度测量数据如表 2 所示, 风机故障的前后变化如图 1 所示。

部位	前端轴承			后端轴承			
	垂直 V1	水平 F1	温度 T1	垂直 V2	水平 F2	轴向 A2	温度 T2
故障前	0.5mm/s	0.5mm/s	37℃	0.7mm/s	1.2mm/s	1.1mm/s	33℃
故障后	1.2mm/s	1.1mm/s	38℃	2.8mm/s	1.6mm/s	2.2mm/s	40℃

式中,12.73Hz 为风机的转频。频谱图除了转频,还出现了 111Hz 的频率,并且出现非常明显的系列谐波,且幅值超过转频的幅值。该频率 111Hz 接近轴承外圈的故障特征频率 BPO。估初步推断,该风机后端轴承外圈存在故障。

从轴承拆解情况可见,后端外圈外侧滚道有连续剥落,内侧滚道有磨痕,但无麻点、无压痕、无剥落,手感光滑;一个滚珠有剥落情况,其余滚珠有压痕;内圈未见明显痕迹,一侧有滚动痕迹,且偏内圈中心位置。另外一侧滚道未见明显缺陷。

根据以上现象推断如下:①该轴承连续运行一个月,滚动体和轴承外圈有剥落情况,在润滑良好的情况下,这种短时间的剥落一般由过载或轴承选型不当引起。②内圈滚动痕迹明显偏向一侧,另外一侧滚道无明显痕迹,内圈单列滚子

受力明显偏大,一般由轴向力偏大引起。③轴承外圈的剥落也存在于外侧一侧的滚道上,而另一侧滚道上,除了磨痕,无其他的缺陷,这印证该轴承承受了较大的轴向力。

通过以上分析, 轴承故障的原因是该轴承额定寿命仅为 480h, 严重低于 3 年的要求, 且轴存在较大轴向膨胀, 使轴承承受了额外的附件轴向载荷, 最终导致该轴承过载、轴承滚道和滚动体表面剥落, 发生轴承损坏。

针对轴承故障原因的分析, 对该风机轴承按以下方案进行改造。①风机前端轴承改为 SKF23026CC/W33, 经计算该轴承满足 3 年的额定寿命。②风机后端轴承改为 C3026, 该轴承允许的轴向位移可达 16.5mm, 完全满足轴的膨胀量。③将原轴承箱更换为与新轴承相匹配的轴承箱 SN3026。④原

轴承箱中心高 150mm, 新轴承箱中心高 125mm, 增加 24mm 厚垫板焊接在旧轴承箱底座上, 垫板表面加工, 并与新轴承箱对应位置安装 4-M24 螺纹孔, 以便轴承箱与底座连接。
