低温 SX8138MF 高速宽带差分放大器失效故障分析

Failure Analysis of Low Temperature SX8138MF High Speed Broadband Differential Amplifier

摘要: 在弹载计算机的实验中, SX8138MF 高速宽带差分放大器在温度试验条件下, 性能不稳定, 导致计算机无法正常工作。通过对放大器的失效分析, 确定了其失效的原因。结果表明: 电路由于工艺波动、内部晶体管参数离散, 导致电路存在个体差异, 电源电压裕量相对较低, 在单机低温测试环境下, 抗干扰能力差, 上电瞬间启动单元不能启动, 最终电路工作不正常。元器件二次筛选过程中, 通过增加低温下电源电压为 2.3V 时的功能测试, 以剔除晶体管参数临界抗干扰能力差的器件, 可解决这一问题, 验证试验表明这一措施有效、可行。

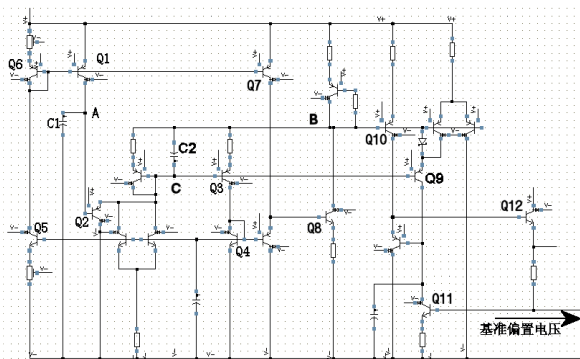
图 2 上电启动电路图

SX8138MF 内部包含上电启动电路,在上电过程中通过内部电容充电,使启动晶体管导通,从而促使基准电路开始工作,上电完成后启动晶体管截止关断。因此,如果电路低温下上电后启动晶体管未有效导通,也会导致整个电路不启动的现象。

其原理是,上电过程中,B 点、C 点的电压同步抬升,B、C 点通过 C2 交流短路,更利于 C 点电位的快速抬升。由于 Q2 晶体管基极通过电容 C1 交流接地,因此随着 C 点电压升高,Q2 导通并通过基极对 C1 充电。Q2 导通后通过电流放大,进一步加大其发射级的电流,促使 Q3、Q9 导通工作。Q3 导通后,Q4、Q5、Q6、Q1、Q7 依次导通,其中 Q1 导通后可对 C1 加快充电,当 A 点电压通过充电抬升后,Q2 截止,C1 充电完成后 Q1 也截止,此时 A 点电压等于电源电压 3V。由于 Q7 导通,Q8 也导通,将 B 点电位拉低,Q10 导通,使得 Q12 导通,拉高 Q11 的基极电压并导通输出基准偏置电压^[2]。关电时,C1 的 A 点通过 Q1 的 CB 结合 Q5 进行放电,A 点电压逐渐降低到 0V。

如果由于工艺偏差导致晶体管参数,如 BE 结压降过大,则需要更高的电源电压才能使上电启动结构中的 Q2 晶体管导通。同时,由于低温下,晶体管的 BE 结压降会进一步漂

移增大(温度系数 $=-2\text{mV}/^\circ\text{C}$),因此会更容易出现无法启动的情况。

为避免该问题的再次发生,对后续 SX8138MF 产品,在现有测试系统的基础上,增加低温下电源电压为 2.3V 时的功能测试,以剔除晶体管参数临界抗干扰能力差的器件。

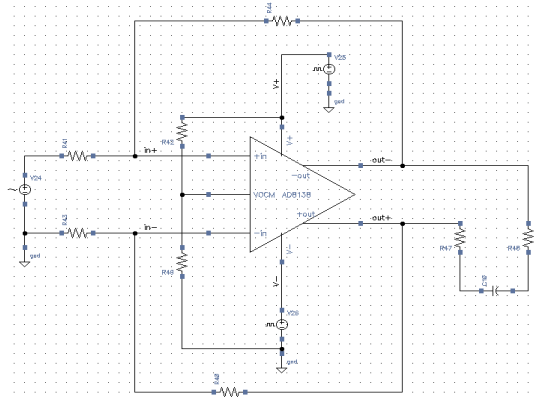
图 3 SX8138MF 仿真线路图

图 3 为 SX8138MF 仿真线路图,Q2 管发射级上加入一个二极管模拟 BE 结压降参数变大,仿真温度 25°C ,上电电压为 2.5V,器件处于无法启动状态,输出恒低。若上电电压为 2.6V,则可启动工作。而不加入二极管的正常情况下,电路最低上电工作电压为 2.1V,与理论分析结论一致。

仿真温度 -50°C ,地上施加幅度 90mV 脉宽 10ns 的高频干扰脉冲,上电电压 3V,上电间隔时间 0.55s,输入信号幅度 0.4V。开始上电后器件处于工作状态,关电后再上电则处于不启动状态,与用户现场故障模式一致^[3]。

通过以上仿真验证,当晶体管 BE 结压降参数偏大和地线存在扰动时,在 -50°C 下 SX8138MF 会出现不启动的情况,而在 25°C 下及 85°C 下器件工作正常,故障复现。
