一起 10kV 开关动触头变形造成单相接地引起的保护越级跳闸分析

Analysis of a Protective Over-level Trip Caused by Single-phase Grounding Caused by the Deformation of the Moving Contact of a 10kV Switch

摘要: 论文分析了一起 10kV 电容器开关内部动触头单相接地引起的越级跳闸事故, 结合故障录波波形详细分析了故障发生的原因以及各保护装置的动作行为。论文针对该开关内部接地故障, 分析电容器保护装置不动作, 接地所变保护装置动作的具体原因。结合此次事故, 提出了相应的预防及整改措施。

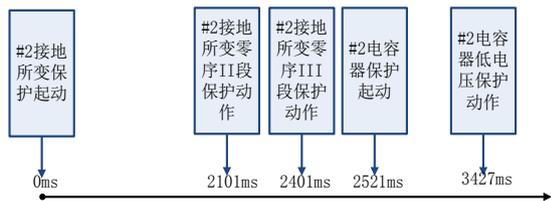
图 2 故障时序图

二次设备情况：09:32:51.725，#2 电容器保护启动；09:32:52.631，#2 电容器保护装置低电压保护动作，动作电压 0V，保护装置内部插件无明显损坏痕迹，控制回路接线与图纸一致，保护装置定值与定值单一致。通过保护动作时间判断，低电压保护动作跳 C2 开关是在 #2 接地所变零序 III 段保护动作跳 #2 主变低压侧开关以后，由于 10kV#2M 失压导致，故 C2 电容器保护装置动作正确。在 #2 接地所变零序电流保护动作前，电容器保护装置未查询到相关动作报告，保护未启动。09:32:49.204，#2 接地所变保护启动；09:32:51.305，#2 接地所变保护装置零序 II 段保护动作，动作电流 2.13A；09:32:51.605，#2 接地所变保护装置零序 III 段保护动作，动作电流 2.30A。保护动作时序如图 2 所示。

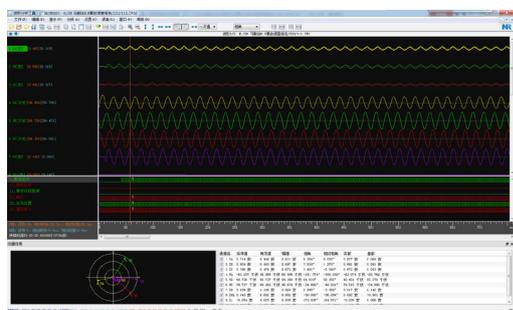
图 3 #2 接地所变部分录波波形

图 3 为 #2 接地所变保护动作录波波形，从图可知，故障发生时 ABC 三相相电流大小均约为 0.48A，大小相等，与零序电流对比其方向相同，大小为零序电流的 1/3，可判断为 #2 接地所变区外故障。

所变高压侧中性点接地，#2 接地所变中性点 CT 将通过零序电流。由录波可知，#2 接地所变中性点零序电流二次有效值为 2.136A（定值 1.9A），零序 II 段动作时间为 2101ms（定值 2.1s），零序 III 段动作时间为 2401ms（定值 2.4s），零序 II、III 段保护均达到定值，保护正确动作。

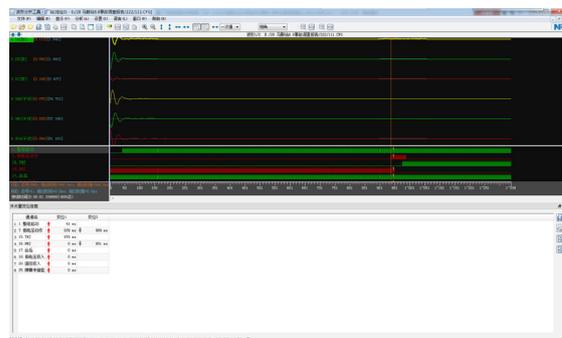
图 4 #2 电容器部分录波波形

图 4 为 #2 电容器保护动作录波波形，#2 接地所用变零序 III 段跳 #2 主变低压侧开关后，#2 母线失压，保护启动，经 0.9s 延时，低电压保护动作，断开 C2 开关，保护正确动作。

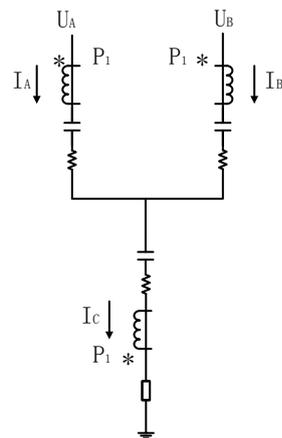
图 5 C2 开关 C 相单相接地简化示意图

初步判断，#2 电容器由热备用转运行时，遥控合 C2 开关后，C2 开关 AB 相动触头与 10kV 母排接触带电，C 相动触头因严重变形直接与开关柜挡板接触，造成 C 相接的故障。其接地故障简化示意图如图 5 所示。

由图 5 可知，故障发生时 A、B 相开关处于合位，A、B 相 CT 将流过一定的容性电流，方向为正极性端 P₁ 流入，负极性端 P₂ 流出；故障电流经过 C 相开关与挡板接地，C 相 CT 的电流方向为负极性端 P₂ 流入，正极性端 P₁ 流出。

值班员将 #2 电容器 C2 开关推至工作位置时由冷备用转运行时, 操作方法不正确, 未发现存在卡涩, 强行操作 C2 开关, 造成开关动触头变形。也未通过开关柜观察窗对 C2 开关到位情况进行检查。

C2 开关 C 相动触头严重变形, 导致电容器组 C 相开关通过挡板接地, 使得 #2 接地所变高压侧中性点有零序电流通过, 达到 #2 接地所变零序电流保护定值, 跳开 10kV 分段开关和 #2 主变低压侧开关, 引起 #2 接地所变零序保护动作导致 10kV#1M、#2M 失压。

对于开关小车操作流程进行优化, 做好操作前、操作中、操作后的检查工作, 防止因零部件卡涩导致设备损坏。

对于开关柜等设备有视线遮挡, 影响观察巡视的问题, 统一梳理, 并提出整改需求, 防止类似事件再次发生。

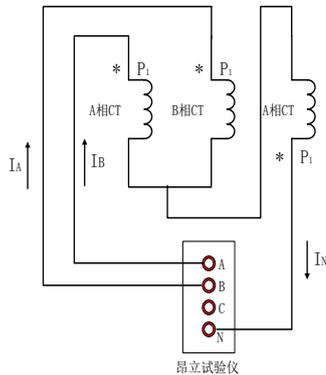
图 6 实际模拟试验接线图

为实际验证上述理论计算结果, 使用继电保护试验仪在 A、B 相 CT 正极性端 P_1 注入电流, 经负极性端 P_2 流出, 用试验线将 A、B 相 CT 的负极性端 P_2 短接后引入 C 相 CT 的负极性端 P_2 , 电流再经 C 相 CT 的正极性端 P_1 返回试验仪, 如图 6 所示。

对 A、B 相 CT 分别注入不同大小和角度的电流, 经多次试验发现用电流表测得零序电流二次回路的电流均为 0A。因此, 通过理论分析和实际模拟试验, 可判断 #2 电容器开关 C 相动触头发生接地故障时保护装置自产零序电流为 0A。
