受损道路综合调查评估技术的研究与应用

Research and Application of Comprehensive Investigation and Evaluation Technology for Damaged Roads

摘要: 道路在外因或内因影响下, 出现相应的开裂、破损、变形、变位甚至倒塌时, 有关单位需要对该段受损道路进行调查评估, 分析受损影响因素、受损情况及受损原因, 为后续的维修加固或责任划分提供参考。通过历史资料分析、现状调查、综合分析等手段, 对某农村公路的受损原因进行评估, 并总结出一套完整的受损道路综合调查评估技术方法。

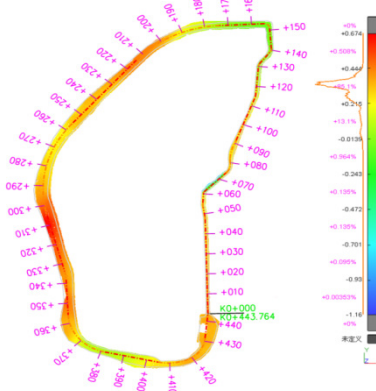
图 2 道路点云垂直坐标值云图

由道路点云垂直坐标值可得，道路路面高程大部分介于 0.215~0.444m 之间。由各桩号实测高程值可知，不考虑塌方位置，路面高程值最大值为 K0+310 处的 0.589m，最小值为道路桩号 K0+160 处的 -0.066m，高程差为 0.655m，整体呈现波浪起伏的状态，具体见图 3。

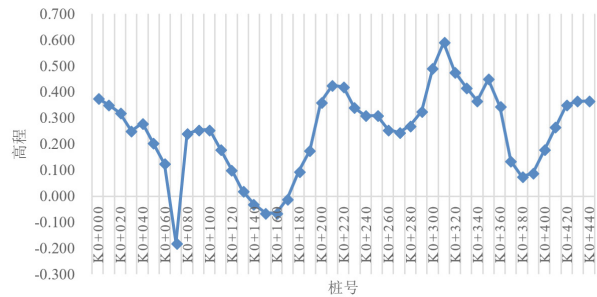
图 3 道路纵断面图 (单位: m)

整段道路横坡度介于 -1.2%~4.6% 之间，其中，村内主路的横坡度介于 -1.2%~3.4%。横坡度大部分为正值，即沿道路前进方向的左侧高程低于右侧高程，表明道路排水普遍向鱼塘一侧倾斜。

依据 GB/T 51224—2017《乡村道路工程技术规范》，乡村道路横坡度应为 1%~2%。而本工程各桩号位置中有 30% 的横坡度介于 1%~2% 之间，村内主路各桩号位置中有 26.7% 的横坡度介于 1%~2% 之间。
