# 上充泵润滑油回路主油泵入口逆止阀损坏分析及处理

## Damage Analysis and Maintenance of the Main Shaft Driven Oil Pump in the Lube Oil System of the Charging Pumps Inlet Check Valve

**摘要:** 中国某核电站的一次大修中,对上充泵(以下简称RCV泵)润滑油系统主油泵入口逆止阀进行密封性试验时发现逆止阀密封失效。论文结合理论计算与逻辑推理,分析逆止阀失效故障原因,并制定改进措施。

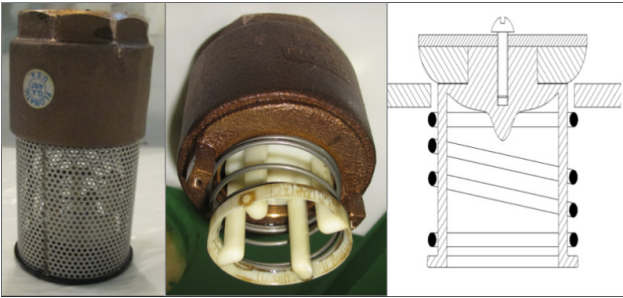
图1 逆止阀结构图

该逆止阀为立式安装的升降式逆止阀,主油泵工作时,依靠主油泵的吸力,润滑油从下而上克服弹簧力和阀体自重被吸入主油泵;主油泵停止工作时,阀体在预紧弹簧力和自重作用下回座,防止润滑油倒流,保持主油泵入口管段充满润滑油,具体结构如图1所示。

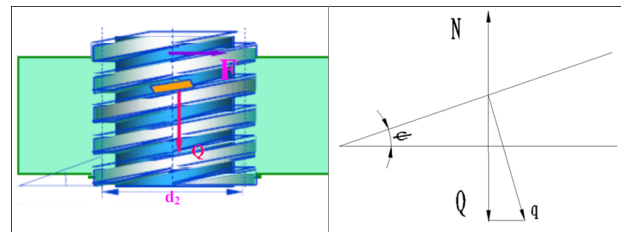
图2 螺纹受力分析

RCV主油泵入口逆止阀导向座通过连接螺钉与橡胶阀瓣、钢制金属厚片连接。其中连接螺钉为开槽盘头自攻螺钉,螺钉末端为F型——平端。实测d1为4.74mm,d2为3.5mm,参考GB/T 5280—85查询得P为1.6mm,与实测尺寸一致。由 $\tan \psi = P / \pi d_2$ 得螺纹升角 $\psi$ 约为 $8.283^\circ$ 。

当旋紧螺钉时,内螺纹对螺钉的轴向向下拉力 $Q$ 与金属片对螺钉的支撑力 $N$ 平衡。计算各个部位产生的压强应力:螺钉头作用在金属片上的应力 $\sigma_1 = N / S_1$ ,沿连接螺纹各圈分布的 $\sigma_2 = q / S_2$ ,金属片压紧导向座上部表面的应力 $\sigma_3 = N / S_3$ 。测量金属片厚度3mm,上部开孔直径5.3mm;实测螺钉连接时有效螺纹连接约7圈,螺钉头直径8.74mm;导向座上上部圆凸台直径 $D$ 为20.5mm;计算螺钉头作用在金属片上受力面积 $S_1$ 约 $38\text{mm}^2$ ;由螺纹等效受力面积为 $S_2 = 7\pi(d_1 - d_2)$ 得 $S_2$ 约 $27.2\text{mm}^2$ ;金属片压紧导向座上部表面有效受力面积 $S_3 = \pi(D^2 - d_1^2) / 4$ 约 $312.26\text{mm}^2$ ;如图2所示,作用在各螺纹上的法向载荷 $q = Q / \cos \psi = N / \cos \psi \approx 1.01N$ ,分别计算螺钉头作用在金属片上的应力 $\sigma_1$ 、连接螺纹所受应力 $\sigma_2$ ,金属片压紧导向座上部表面的应力 $\sigma_3$ ,得 $\sigma_2 = 1.41\sigma_1$ , $\sigma_2 = 11.59\sigma_3$ 。

PVC材料的抗拉强度( $\sigma_t$ )为50~80MPa,阀体中的钢制金属片与不锈钢(X5CRNI18-10)材质非常接近,该材质抗拉强度可达到625MPa以上,是PVC材质相同参数的8~13倍。结合上述计算,各部位所受的应力水平 $\sigma_2 = 1.41\sigma_1$ , $\sigma_2 = 11.59\sigma_3$ ,作出如下推断:假设螺钉安装紧力过大,最先失效的应是PVC导向座螺纹本身,而非其他部件。

由于现场检查PVC导向座螺纹本身状态良好,结合上述分析可排除由于螺钉安装紧力过大导致裂纹产生的可能。

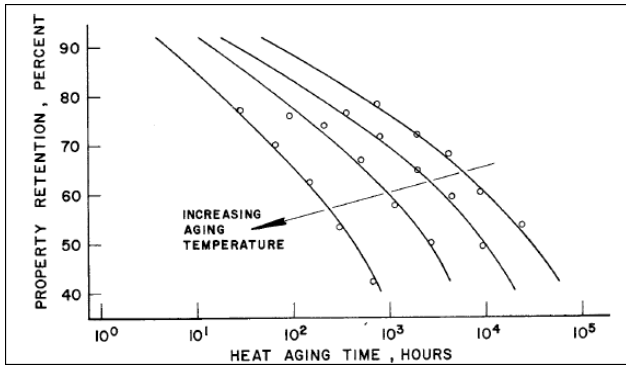
图 3 典型的热老化曲线—被测性能值对时间

老化现象是塑料制品中普遍存在的一种现象<sup>[2]</sup>。塑料老化是指经过长时间高温或长时间强光照射,使塑料的内部结构发生物理或化学变化,从而产生失效。其中温度影响塑料性能主要是因为温度影响了材料的化学反应速率。塑料的温度每升高 $10^\circ\text{C}$ ,化学反应的速度就会翻倍<sup>[3]</sup>。根据ASTM(美国材料试验协会)D 3045—92和GB/T 7141—2008中关于塑料热老化的描述,塑料的被测性能值与热老化时间应符合如图3所示曲线。

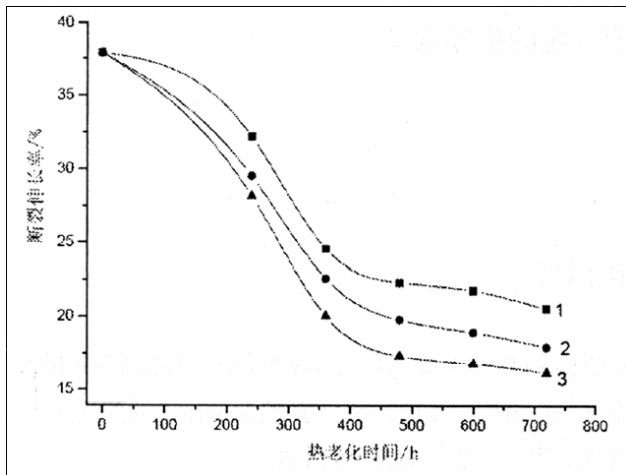
图 4 热老化时间对 PVC 断裂伸长率的影响

中国有相关研究对硬质 PVC 的热老化性能进行过研究<sup>[4]</sup>。相关文献表明, 随着热老化时间的增加, PVC 材料的断裂伸长率迅速降低; 且随老化温度越高, PVC 材料的断裂伸长率降低越严重, 如图 4 所示。表明热老化可明显降低 PVC 材料的韧性, 使 PVC 材料变脆, 受外力作用时易出现脆性破坏; 在热老化作用下, PVC 材料表面发生黄变, 且逐渐粗糙、出现大量微细沟壑, 微观形态破坏。

RCV 二、三号泵主油泵入口逆止阀导向座螺孔一侧表面均有三道裂纹, 裂纹位置、分布形状类似, 二号泵相应的裂纹更深更宽, 断裂口间隙更大。对比新备件, RCV 二、三号泵主油泵入口逆止阀导向座外观色泽颜色由浅变深; 新备件外观色泽呈亮白色, RCV 二号泵主油泵入口逆止阀导向座颜色呈暗黄色。可以得出, 运行温度越高, 导向座表面黄变程度越深。

对导向座四个支撑腿内表面状态进行分析, 可排除导向座与铜壳体、弹簧部件刮磨等因素的影响。RCV 二号泵主油泵入口逆止阀导向座支撑腿内表面比较粗糙, 分布大量粗细不均的沟壑, 部分已形成点坑; RCV 三号泵主油泵入口逆止阀导向座支撑腿内表面状态相对良好, 底部环条材质变脆, 分布有大量微细沟壑, 部分已剥落。上述现象均符合 PVC 材料热老化作用下的特征表现, 可以得出, 运行温度越高, 导向座表面状态破坏越严重。

综上, 由于长期处于备用状态, RCV 一号泵主油泵入口逆止阀导向座并未发现热老化迹象, RCV 二、三号泵主油泵入口逆止阀导向座均有不同程度的热老化现象, 鉴于运行时 RCV 二号泵油箱温度比 RCV 三号泵油箱温度高, 故 RCV 二号泵对应的逆止阀热老化失效表现更严重。由此可得, 逆止阀导向座所处的环境温度对导向座本身的老化过程有着非常重要的影响。

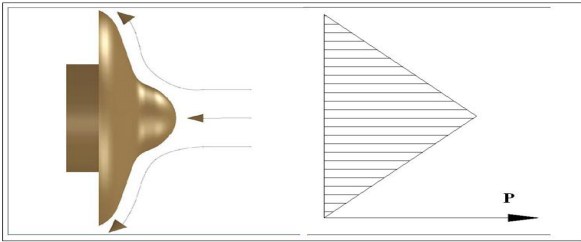
图 5 液动力分布图

泵组运行时逆止阀处于开启状态, 弹簧通过四个支撑腿对导向座上部圆周外围形成拉力。润滑油流沿着导向座下部流线型面从下至上, 对导向座形成向上推力(液动力); 分析润滑油流流动的动量改变量可知, 润滑油流液动力集中在导向座下部中间区域处最大, 沿流线依次往圆周外围递减, 如图 5 所示。弹簧拉力与液动力共同作用在导向座上, 形成弯曲力矩, 对导向座进行受力分析, 如图 6 所示。

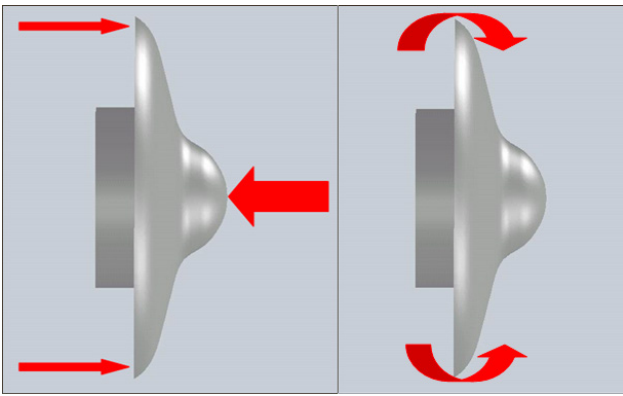
图 6 导向座受力图

当逆止阀处于开启期间, 从受力分析可知, 导向座始终承载着弯矩载荷; 在弯曲载荷的作用下, PVC 导向座会发生相应的形变, 并产生应力, 应力集中区域为形变量最大的地方, 即导向座上部螺孔附近, 圆圈标注处为应力集中区域。结合现场检查情况, RCV 二、三号泵逆止阀导向座裂纹形状均以螺孔处为中心, 沿圆周径向发展, 符合在长期应力作用下发生脆性断裂的特征。

综上, RCV 二、三号泵主油泵入口逆止阀导向座运行时所承受的载荷方式对导向座裂纹产生的部位、发展方式起决定性影响。

为提升设备可靠性，该核电站制定主油泵入口逆止阀 6 个燃料循环更换的预防性维修大纲，并对逆止阀进行替代，从根本上避免此类缺陷再次发生。
