核电站 RRI 电磁阀电气盘柜跳闸原因分析及处理

Analysis and Treatment of Tripping Cause of Electrical Disk Cabinet of RRI Solenoid Valve in Nuclear Power Plant

摘要: 核电站设备冷却水是核岛最重要的冷源,设备冷却水系统(RRI)电磁阀电气盘柜频繁跳闸将可能导致核岛失去冷源,最终将可能导致严重核事故的发生。论文深入分析电磁阀电气盘柜频繁跳闸的原因,最终找到解决方案,并完成了某机组热态功能试验(简称热试),为某机组首次装料打下了坚实的基础。

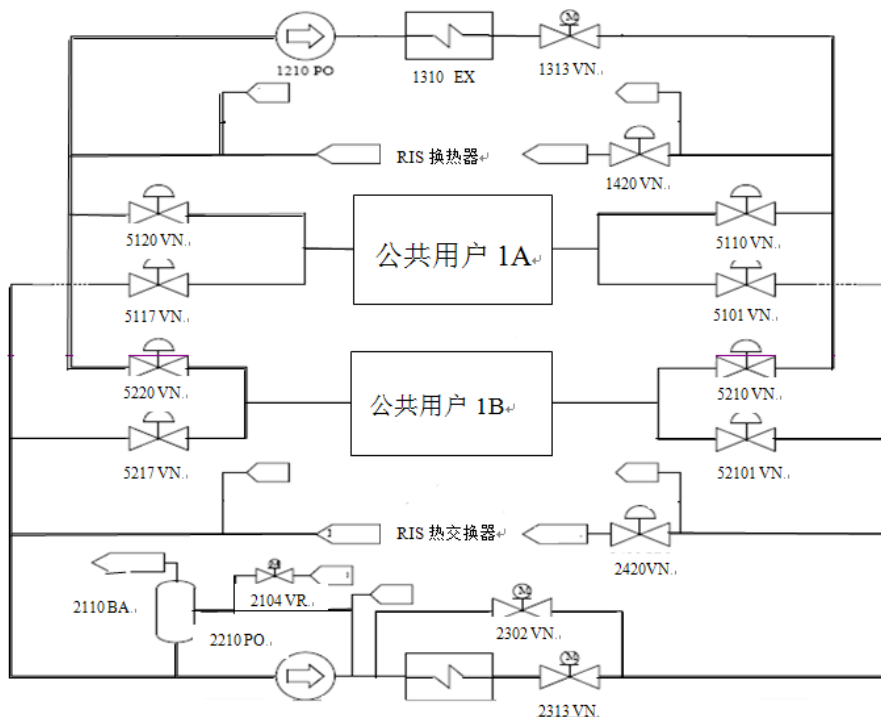
图 1 RRI1/2 系统流程简图

主控室操作开启 RRI5220VNX/5217VNX/5110VNX/5210VNX 电磁阀时（见图 1）^[2]，阀门出现电气盘柜瞬间跳闸现象，故障灯亮，阀门自动关闭。由于阀门自动关闭，核岛公共用户 B 用户被隔离，导致核岛主要设备停运，电气盘柜房间及核岛通风冷冻机停运。

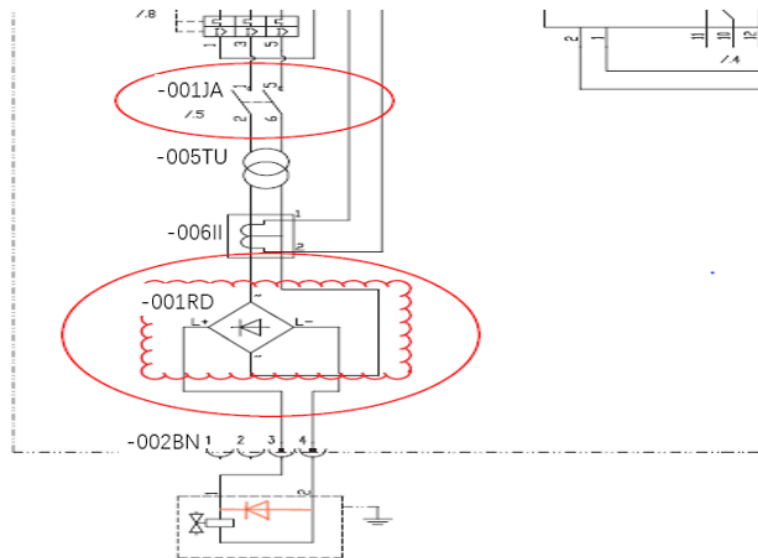
图 2 电气抽屉内部整流桥

RRI 电磁阀供电的 NVWW 及 NVWY 型抽屉无法恒压，在接上动力电缆后，电缆充当了电容的作用，测量的 178V 的电压其实是输出电压的峰值，而电磁阀内部二极管无法承受合闸瞬间的 1000V 的高电压，瞬间击穿后，导致电源正极及负极之间短路，最终导致配电盘过电流跳闸。但整体更换 NVWW 及 NVWY 型抽屉将额外花费大量资金。需找到其他方案，尽量节约成本。

与中国核电其他机组直流整流过程不一样，某核电厂采用的是电气开关 001JA 在直流整流器 005TU、006II、001RD 的上游（见图 2），二极管形成的反向高压不会破坏

电器开关，可将二极管拆除。整流器能吸收电感式电磁阀在电磁感应过程中产生的反向高压，保证开关不受高压冲击，不会影响开关的使用寿命。

以上试验均未发现在合闸瞬间产生 1000V 的高电压，不会对开关 001JA 造成损坏，说明拆除二极管方法可行并获得成功验证。调试人员根据设计答复拆除了 RRI 所有电磁阀二极管，并多次操作阀门，阀门动作正常，无电气盘柜跳闸现象，机组热试顺利进行。
