# 室内分布系统隐性互调干扰的排除方法研究

## Research on the Elimination Method of Hidden Intermodulation Interference in Indoor Distributed System

石玉伟

中国联合网络通信有限公司济南市分公司网络优化中心 中国 · 山东 济南 250000

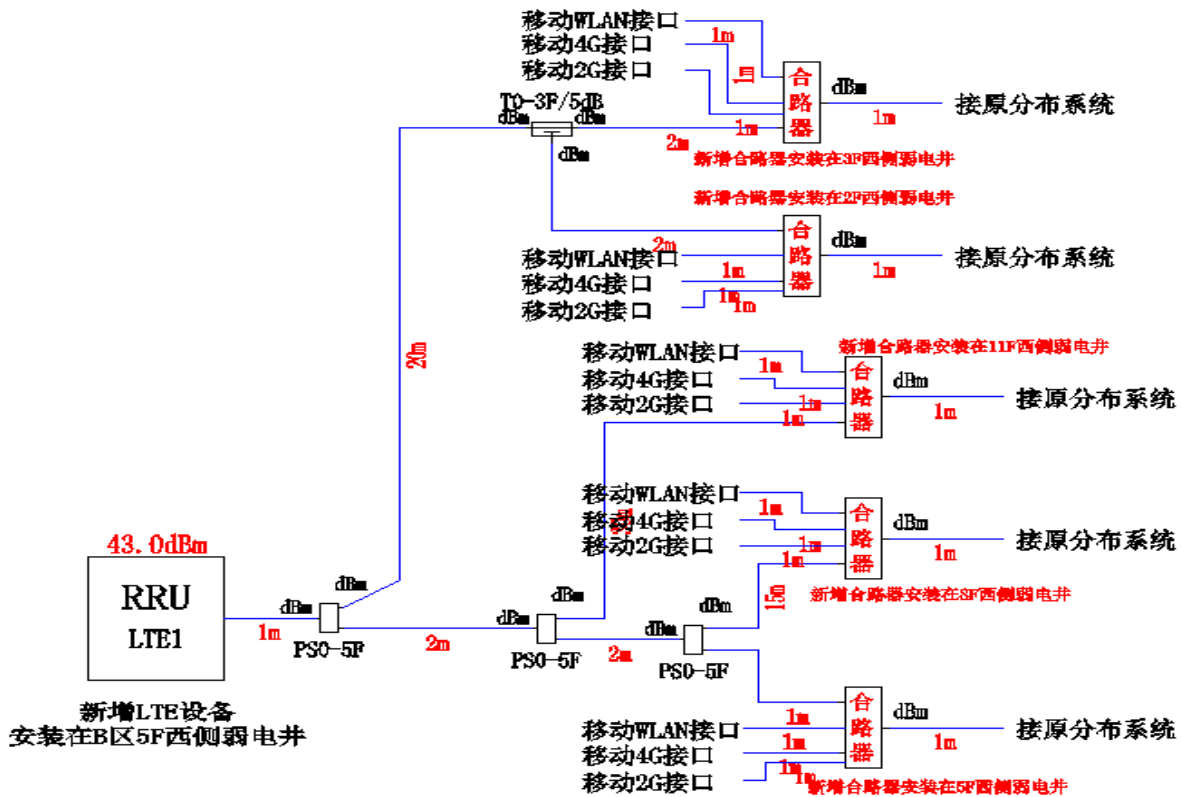
图 1 B 座西侧 5 层合路系统原理图

RTWP 最高的 B 座西 5 层 RRU 设备为例进行处理，联通 UL 设备、移动 4G 设备、移动 2G 设备（干放）以及移动 WLAN 在 5 楼合路，由于 B 座西存在 2 台移动 4G 设备（2 层一台，5 层一台），导致联通设备是用二功分劈裂后分别合路移动的 2 台 4G 设备。按照“互调干扰分段排查法”逐段进行排查，干扰最后定位在移动公司的室分天馈系统，详见图 1。

通过以上分析处理结合其他楼层的测试定位，找到导致联通 UL 设备互调干扰的原因：

- ①与移动 4G 系统合路理论上存在三阶互调的可能；
- ②移动公司建设的分布系统无源器件及工艺问题导致互调干扰严重。

- ①通过整改分布系统处理互调干扰，通过建设部门协调移动公司整改分布系统，更换 PIM 指标不合格的器件，对方反馈其天馈系统已被封在天花板中，校方不同意开检修口，现阶段无法通过整改分布系统消除互调干扰。
- ②在整改分布系统无法实现的情况下，再次通过网发部协调移动公司更改 LTE 频点，对方反馈其室分 RRU 硬件只能支持 2500MHz 的频段，无法更改。
- ③修改联通 WCDMA 频点，观察 B 座西 5 层（干扰最大）

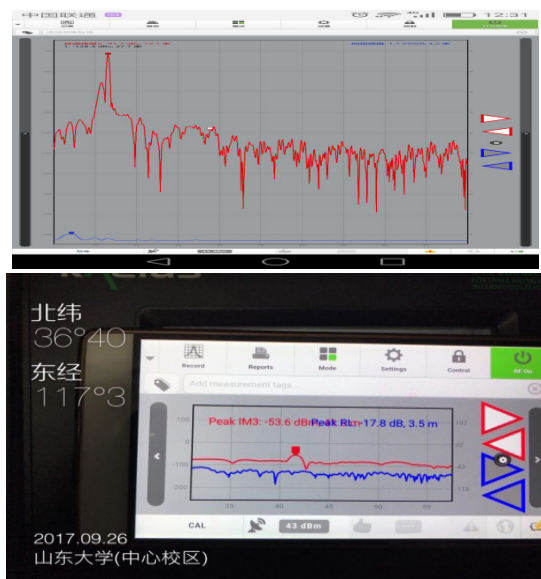
图 2 互调干扰测试图

使用带定位功能的互调干扰仪测试 5 层天馈，发现在 41.6m 处存在三阶互调，值为 -96.6dbc（折合为 -53.6dbm 左右）；测试 2 层天馈，发现在 13.1m 处存在三阶互调，值为 -91.7dbc（折合为 -48.7dbm 左右），详见图 2。

④该站点电信公司未做室分，考虑到室分覆盖区域的封闭性，在征得电信同意的情况下，超频选用 10613 频点，RRU RTWP 均合格，问题解决。
