大型燃机发电机定子线棒绝缘故障局部处理修复

Local Treatment and Repair of Insulation Failure of Stator Bar of Large Gas Turbine Generator

摘要: 论文通过介绍某大型燃机发电机定子线棒发生绝缘击穿后,对损坏部位进行局部更换修复的研究及探讨并实践,实现了中国首次大型燃机发电机定子线棒局部更换修理成功的案例,实现工程技术的突破。

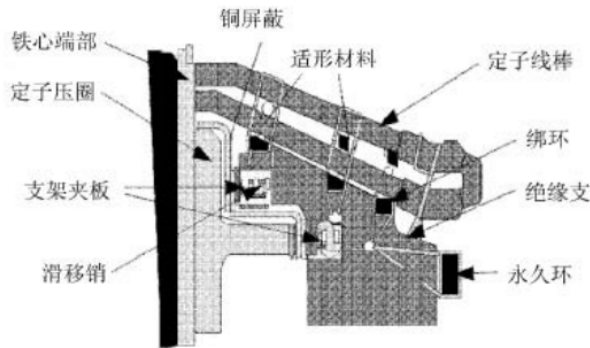
图1 定子绕组端部结构示意图

定子绕组端部由3道绑环及其支架固定。励端引线环由12个支架固定。绑环和支架材料为高强度绝缘材料制成。支架通过夹板固定在压圈上。线棒端部之间、上下层之间、线棒与绑环之间、并联环与支架之间均用浸胶涤纶毡绑扎。定子绕组端部结构示意图见图1。
