# 某核电站1号机反应堆保护组电源故障报警原因分析

## Analysis of Power Failure Alarm Causes for Reactor Protection Group of Unit 1 of a Nuclear Power Plant

**摘要:** 论文通过研究金属薄膜电容的结构原理及失效机理,最终找到反应堆保护组电源故障报警根本原因为滤波电容发生湿热失效。

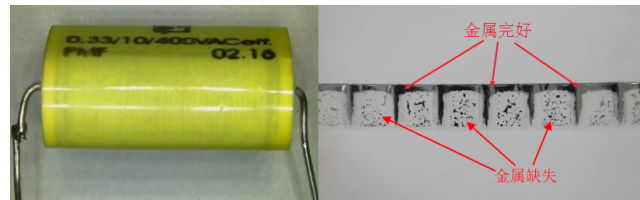
图 1 电容 C7 外观与电极箔展开形貌

测量VCC供电回路各元器件发现C7滤波电容容量只有116.6nF,远低于标称值的330uF,容量下降后相应阻抗上升,电源转换电路的带载能力下降,当继电器动作时,电源转换电路的电流增大,C7上的电压降增大,导致输出后端VCC电压被拉低,继而影响比较器基准电压下降,低于外部高电压检测信号时红灯亮,绿灯灭,继电器失磁后电流减小,导致C7上的电压降减小,输出后端VCC电压又上升,又导致高电压报警电路中比较器基准电压上升,高于外部高电压检测信号时红灯灭,绿灯亮。如此反复,就出现了正常

LNB 逆变器输出电压幅值为  $220\text{VAC} \pm 1\%$ ，频率为  $50\text{Hz} \pm 1\%$ ，非常稳定，且 C7 的标称耐压等级为  $400\text{VAC}$ ，对 C7 外观检查有无鼓包、变色、过热、漏液等现象，可以排除因工作应力导致的电容失效。由于 C7 的芯子外层无塑壳封装结构如图 1，缺乏灌封料和外壳两层防护，易受潮气侵蚀，怀疑湿热失效是引起 C7 性能参数退化的主要原因。对 C7 拆封并将内部电极箔展开，发现多层电极箔上存在发白区域如图 1，证明电极箔上的金属薄膜镀层存在缺失现象，金属薄膜镀层的缺失会导致电容极板间的有效面积减小，根据电容容量公式，从而造成电容容量下降。对金属薄膜镀层进行化学成分分析如表 1，对比金属区域，发现金属缺失区域已经没有 Zn 元素，只有 C 和 O 元素，符合介质镀层腐蚀氧化的反应特征，从而证明电容发生了湿热失效。

区域	元素	重量百分比 %	原子数百分比 %
金属缺失区域	C	99.51	99.63
	O	00.49	00.37
金属完好区域	C	10.32	35.63
	O	03.80	09.85
	Zn	85.89	54.52

工作指示绿灯与高电压指示红灯交替闪烁的现象。将 C7 替换为正常容量的电容后，故障现象消失。
