导管架水下裂纹修复方法研究

Research on Repair Method of Underwater Crack of Jacket

中海石油（中国）有限公司蓬勃作业公司 中国·天津 300459

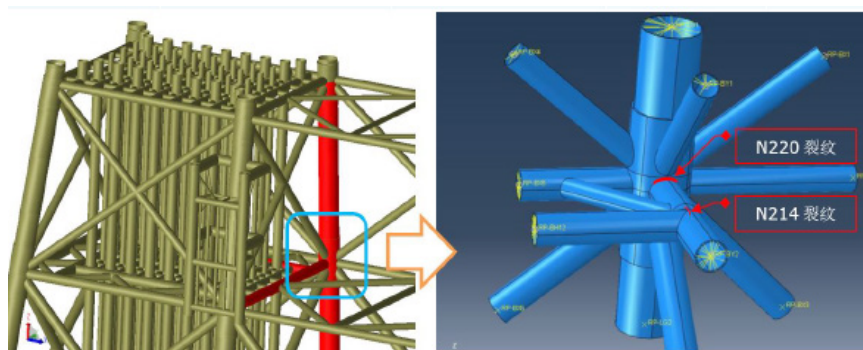
图1 裂纹位置及结构示意图

某油田位于渤海南部海域，属于特大型整装油田，其中一平台为8腿导管架平台，设计寿命20年，至今已服役14年。2017年水下检测中发现导管架水下部分结构中有多处大小不一的裂纹缺陷，其中有两处目视可见的开裂裂缝（见图1）。通过FMD进水构件检测仪检测，确定有几根杆件已经进水，其他裂纹可以视为深度小于4mm的浅裂纹。裂纹已经对平台结构构成潜在威胁，必须尽快修复并加强^[1-2]。

船舶系泊载荷——主要影响整体结构，尤其是立面斜撑交叉节点和桩腿节点；海生物厚度增长——影响整体结构；隔水管连接处封闭板上的局部水动力——影响水下井口区域的节点和杆件；底部填埋沙袋重量——考虑以前投掷的沙袋重量作用在底部防沉板上，底部防沉板主要结构将被破坏，从而导致相关节点强度不足^[3]。

平台导管架结构现阶段可以承受平台常规基本作业；尽快对节点裂纹完成修复，避免裂纹贯穿至整个桩腿截面或延伸至附近结构。裂纹节点剩余寿命小于设计寿命：从敏感性分析的结果看，考虑到封闭式隔水管支撑结构的波浪载荷，相关节点的疲劳寿命显著减少，且小于其已服役寿命。

大裂纹采用灌浆卡箍方案；小裂纹采用打磨治理方案。
