风电场 35kV 箱变两起雷击故障检查处理评估

Inspection and Treatment Evaluation of Two Lightning Strikes in 35kV Box Transformer of Wind Farm

摘要: 风电场易遭受雷击, 论文介绍了两起 35kV 风电箱变遭受雷击后, 避雷器完好箱变损毁和避雷器爆炸箱变完好的案例和故障检查处理, 提出了风电箱变避雷器检查改进措施。

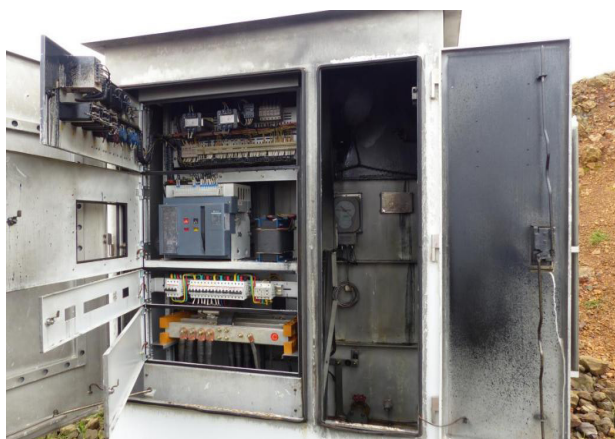
6 号箱变遭受雷击, 现场检查发现造成箱变低压侧配电柜内部烧毁严重, 部分电气元器件绝缘击穿烧焦 (图 1)。箱变器身轻微变形, 变压器油喷出、碳化成飞溅到箱变柜门内侧、柜内其他设备上 (图 2)。箱变高压侧 MOA 避雷器完好。

图 1 箱变低压侧配电柜内部烧毁严重

雷击故障后, 6 号风机箱变绕组对地绝缘电阻 R_{15s} 由 17.1G Ω 变为 0.116G Ω ; R_{60s} 由 27.5G Ω 变为 0.116G Ω ; 吸收比由 1.61 变为无吸收。绕组 $\tan \delta$ 值为 3.158%, 超过 1.5% 标准, 高压绕组直流电阻变化率 ΔR 为 2.58%, 超过 1% 标准, 表明箱变高压绕组已严重损坏。

6 号风电箱变雷击故障后, 虽然避雷器完好, 但从外观来看, 箱变低压侧配电柜内部存在绝缘击穿烧毁现象; 箱变变压器存在油喷出、严重碳化、内部存在严重的电弧放电现象。进一步结合电气测试数据, 绕组对地绝缘电阻不合格且无吸收, 表明变压器绕组内绝缘已严重损坏。绕组 $\tan \delta$ 和 ΔR 均超标, 表明绕组存在明显的脱焊、断股现象。综合评估该箱变已无修复价值, 需报废更换合格的箱变。

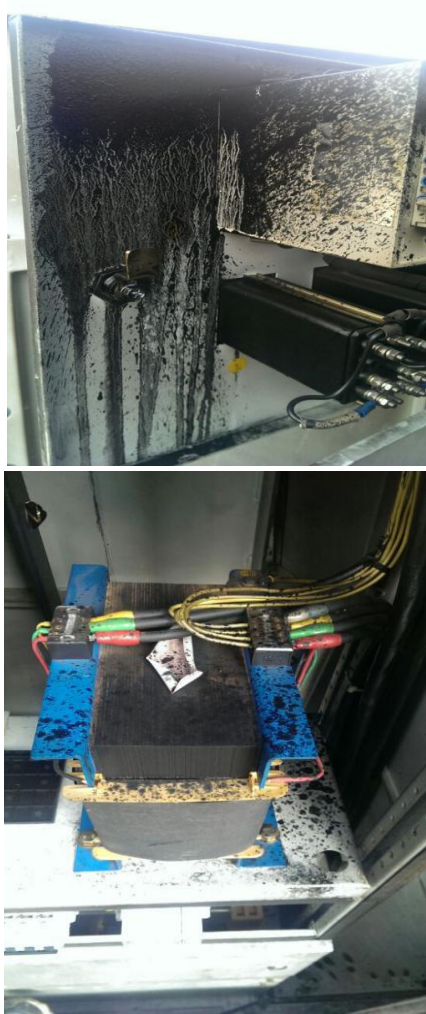
图 2 变压器油喷出、碳化飞溅到箱变柜内及设备

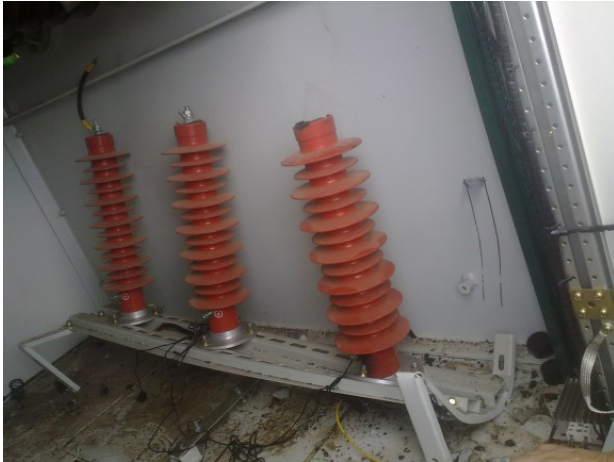
侧 MOA C 相发生爆炸，阀片全部喷射出有机绝缘外壳，避雷器支架完全变形，A、B 相高压引线扯断，C 相底座的固定钢板折断（图 3）。箱变高压侧 B、C 相导线尖端有放电电弧高温灼烧情况，C 相瓷瓶受到阀片冲击而损坏，变压器油沿破损处流出（图 4）。箱变压力释放阀未动作，油位计指示正常，高压负荷开关完好。

图 3 9 号箱变雷击故障后避雷器发生爆炸损坏

从现场检查直观判断，9 号箱变遭雷击后，巨大雷电流使避雷器阀片发热崩溃而爆炸，其他为避雷器爆炸的附带损坏。箱变变压器未喷油、压力释放阀未动作，表明器身内未产气、压力骤然升高的情况，初步判断变压器内未遭受到损坏。为进一步检查确认，对箱变进行了电气试验，见表 2。

9 号风电箱变雷击故障后，虽然避雷器爆炸，但从外观检查及电气试验来看，箱变变压器本身并未遭受雷击损坏，保持完好，综合评估具有较高修复价值。由于避雷器爆炸、C 相瓷瓶受到阀片冲击破损，在更换避雷器、C 相瓷瓶修复后，箱变可重新投入使用。

定期开展避雷器预防性试验，检查避雷器阀片是否存在受潮、劣化状况。测试检查避雷器底座接地引下线与风机接地网的导通情况。避雷器 MOA 加装放电计数器，监测运行电压下的泄漏电流。

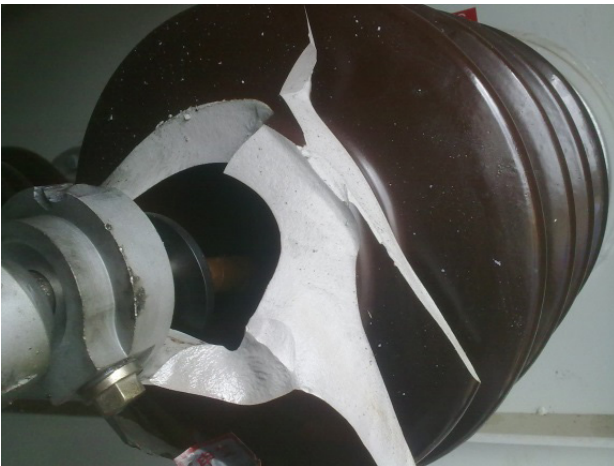
图 4 9 号箱变雷击故障后 C 相瓷瓶破损
