通过分析研究提高柱塞泵质量

Improving the Quality of Plunger Pumps through Analysis and Research

摘要: 柱塞泵主要配套 3WZ-6、3WZ-7、3WZ-9 等十几个品种的动力喷雾机，是动力喷雾机的核心部件，年平均产量超过 6 万台，为公司带来了巨大的效益。同样柱塞泵一次装配合格率质不高的问题一直存在，返修率高达 9% 以上，严重影响了正常生产，也给公司带来了很大浪费，通过分析研究，提高柱塞泵一次装配合格率，提升柱塞泵质量刻不容缓。

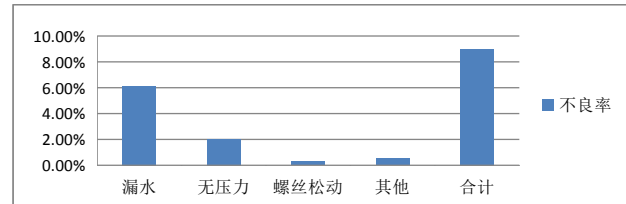
图 1 不良率柱状图

通过对柱塞泵不良问题柱状图进行分析，柱塞泵漏水、压力小不稳是泵一次装配合格率质不高的主要原因，不良品占比分别达到 68.2% 和 22.4%，解决上述两个问题，可有效降低装配不良率^[1]。

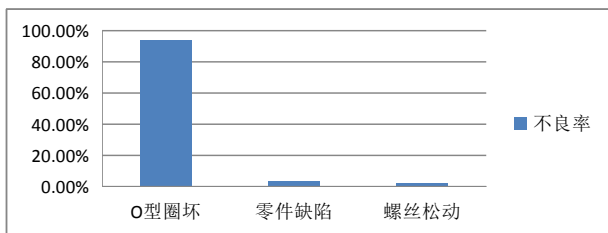
图 2 不良率柱状图

通过漏水柱状图 2 可知，O 型圈损坏是导致柱塞泵漏水的主要原因，解决 O 型圈损坏问题，柱塞泵漏水的问题就会迎刃而解。

经测量，O 型圈截面直径在 1.92~2.08mm 之间，对照 JB-T6659-2007《气动用 O 形橡胶密封圈尺寸系列和公差》标准，O 型圈直径普遍偏下差或超下差。

O 型圈硬度为 60~65HA，硬度较低在装入进(出)水管时，容易挤压受伤，导致漏水。

与供货厂家沟通，将截面直径按照中上差(标准为 1.92~2.08mm)控制；提高材料硬度，硬度按 70~75HA 中上差控制，避免出现 O 型圈挤压损坏问题^[2]。

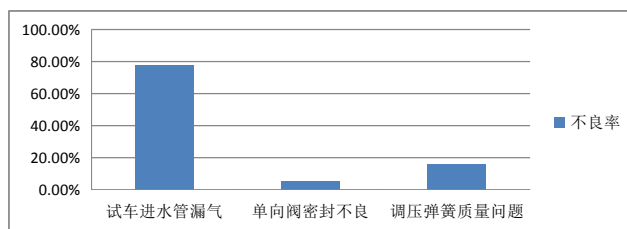
图 4 不良率柱状图

通过观察、分析、柱塞泵拆解发现压力小不稳主要由三个原因造成，汇总表及柱状图如表 3、图 4 所示。

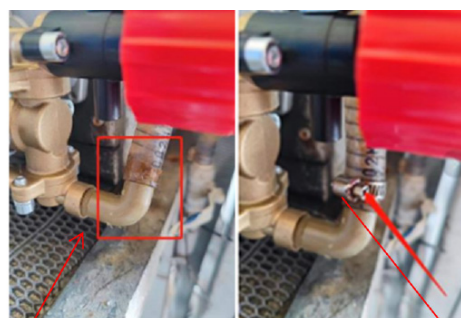
图 5 试车进水管漏气

由于软管与进水管长期插拔使用，导致软管与进水管配合松动，试车时柱塞泵从软管与进水管配合处吸入空气，导致泵压力不稳定，调试不准确。针对该问题，通过优化完善试车工艺，在软管与进水管配合处用一件喉箍扎紧，防止从该部位吸入空气(图 5)。

配合松动漏气

喉箍扎紧

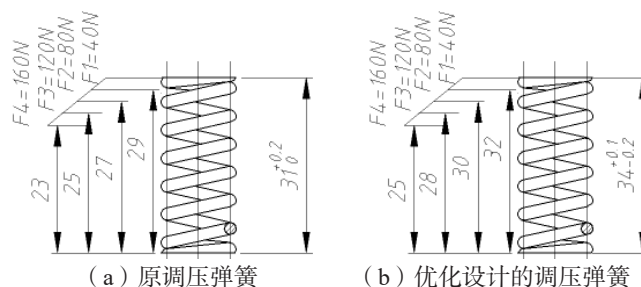
图 6 调压弹簧

经理论测算原调压弹簧设计尺寸偏短，柱塞泵调整到工作压力后，弹簧几乎到了极限位置，一部分柱塞泵甚至调不出工作压力，优化设计调压弹簧，将弹簧增加 2mm，保证有近 2mm 的调整量，经装配验证效果良好，达到了预期。

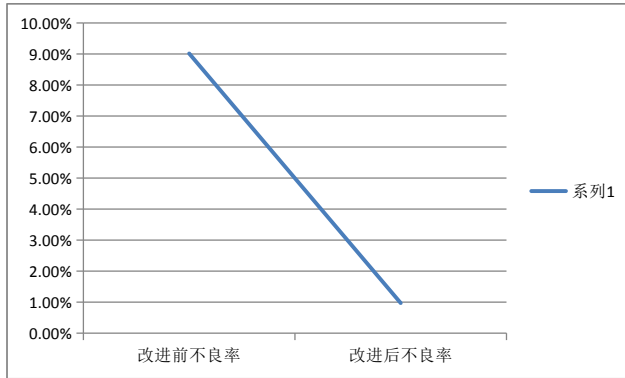
图 7 改进效果

经过上述改进后,柱塞泵累计生产柱塞泵 21526 台,返修 209 台,返修率为 0.97%,相比改进前的 9.02% 的返修率,改进效果明显(图 7)。
