非调质钢 30Mn2V 热轧棒材表面裂纹分析

Analysis of Cause for Cracking of 30Mn2V Non-quenched and Tempered Steel Rolled Bars

青岛特殊钢铁有限公司棒材研究所 中国·山东 青岛 266409

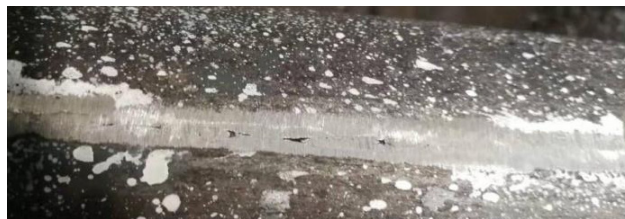
材料为 $\Phi 75\text{mm}$ 非调钢 30Mn2V 热轧棒材, 化学成分 (w%) 为 0.30C, 0.30Si, 1.45Mn, 0.018P, 0.007S, 0.08V, 0.02Ti, 0.03Al, 0.0075N。热轧棒材表面探伤发现批量表面探伤不合格, 不合格比例为 85%。缺陷位置经过打磨表现为“三角口”裂纹, 裂纹形貌如图 1 所示。

图 1 棒材表面探伤缺陷形貌

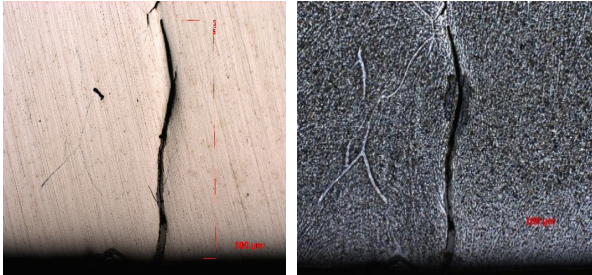
图 2 棒材表面裂纹高倍金相

缺陷宏观形貌可以看出为“三角口”裂纹，从高倍照片

可以看出裂纹深度 2mm 左右，且存在高温氧化质点，从金相上可以看出在裂纹根部有分支，裂纹处有明显脱碳，说明裂纹在高温加热前就已经产生^[2]。

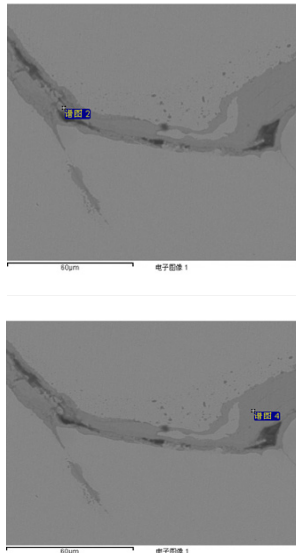
图 3 棒材缺陷试样裂纹处 SEM 形貌及能谱分析

经能谱分析裂纹处含有 Na、K 等保护渣特征异常元素，另外还含有大量的氧化铁、氧化锰等氧化物。可以判断棒材表面裂纹来自连铸坯的表面缺陷^[3]。

元素	重量百分比	原子百分比	化合物百分比	化学式
Na K	25.51	26.90	34.39	Na ₂ O
S K	9.86	7.45	24.61	SO ₃
K K	17.05	10.57	20.54	K ₂ O
Mn K	15.85	6.99	20.46	MnO
O	31.74	48.09		
总量	100.00

元素	重量百分比	原子百分比	化合物百分比	化学式
Mn K	77.45	50.00	100.00	MnO
O	31.74	50.00		
总量	100.00

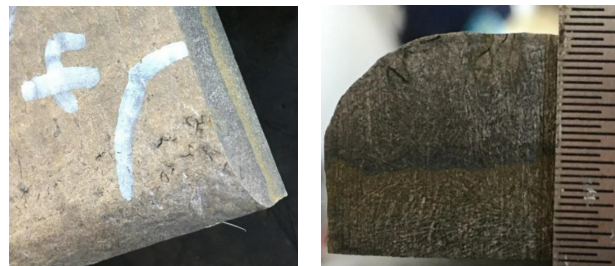
在非调质钢 30Mn2V 同批次剩余连铸坯取样酸洗检查发现在铸坯角部存在裂纹，形貌如 4 所示。

图 4 连铸坯裂纹形貌

改善结晶器角部位置坯壳的传热条件,促进坯壳均匀生长,保证连铸坯表面的冷却均匀且迅速,避免在连铸坯表面

形成粗大的原始奥氏体晶粒是防止裂纹产生的关键。通过改善结晶器冷却条件,优化保护渣、适合的结晶器冷却水量。通过增加足辊冷却水量,促进连铸坯表面组织迅速冷却,避免组织长大,从而解决连铸坯表面裂纹缺陷。探伤裂纹不合格率也由最初生产时的85%降低到目前的3%以下,并且未再发现此类的“三角口”裂纹。

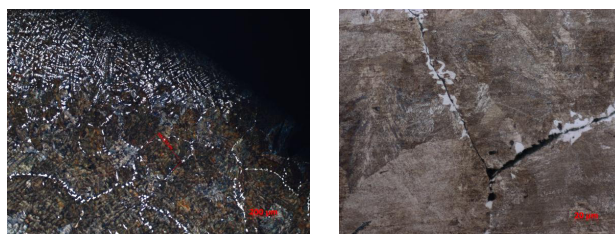
图 5 连铸坯缺陷试样高倍金相

可以看到铸坯存角部裂纹深度约为4mm。铸坯角部高倍金相下部分位置无表面细小等轴晶粒,而是可以看到粗大的原始奥氏体晶粒,尺寸2~3mm,且裂纹有沿原奥氏体晶界开裂的特征。同一流连铸坯的两个侧面表面振痕差别很大,振痕不均匀,说明结晶器内保护渣很不均匀。

通过对棒材表面“三角口”裂纹分析,发现裂纹处存在严重的脱碳、高温氧化物和保护渣特征元素,判断缺陷来自连铸坯。通过对铸坯取样酸洗检查,在角部发现裂纹。在连铸坯裂纹处取样制作成高倍金相试样后进行观察,发现裂纹附近存在粗大的原始奥氏体晶粒,且裂纹沿组大晶粒的晶界开裂。正常无裂纹缺陷的位置表面则是覆盖一层细小的等轴晶粒。表层无细小等轴晶,反而有奥氏体大晶粒,晶界有微合金化第二相粒子,弱化晶界。特别是在非调质钢中存在Al、N、Nb、V可降低钢延展性或高温延展性的元素,认为是在奥氏体晶界上优先析出的该类元素形成的沉淀相所致的延展性的恶化。1350℃以上,奥氏体晶粒长大速度非常快。这表明超大奥氏体晶粒的形成是在结晶器内形成的,约在弯月面以下200~300mm处。可优化一冷工艺,减少连铸坯表面奥氏体晶粒尺寸采取措施^[4-5]。另外,对剩余连铸坯角部倒角处理后轧制,棒材表面漏磁探伤检查结果明显好转。进而验证了连铸坯的角部裂纹导致热轧棒材表面的“三角口”裂纹。
