厂变 A 消防喷淋事件原因分析

Analysis of the Causes of the Fire Sprinkler Incident in Factory Transformer A

大亚湾核电运行管理有限责任公司 中国·广东 深圳 518000

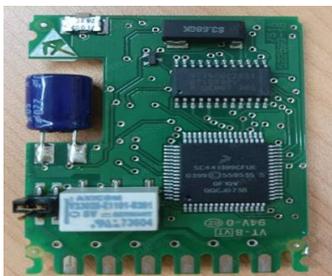
图 3 JDTF50KM（DC1134 输出模块）

故障模式：JDTF50KM 本身异常；可能原因：JDTF50KM 模块存储芯片偶发故障，导致其输出触点闭合；支持依据：① JDTF50KM 本身出现故障报警。② 更换 JDTF50KM 后回路非编址故障消失。③ 运行人员与仪控人员均确认 JDT107VA 电磁阀发烫；反对依据：更换下来的 JDTF50KM 模块在最小系统烤机故障未能复现；可能性：高。

通过更换输出模块 JDTF50KM 后故障消失, 确定是由于 JDTF50KM 引起 3 回路非编址故障, 为了防止共模故障, 把同期更换的 JDTF43/63KM 一并更换。但是将更换下来的 JDTF50KM 模块在最小系统烤机故障未能复现, 所以

需要厂家对模块进一步分析^[4]。
