一起污闪跳闸事故分析及应对措施

Analysis and Countermeasures of A Pollution Flashover Trip Accident

国网吴忠供电公司
中国·宁夏 吴忠 751100
State Grid Wuzhong Power Supply Company,
Wuzhong, Ningxia, 751100, China

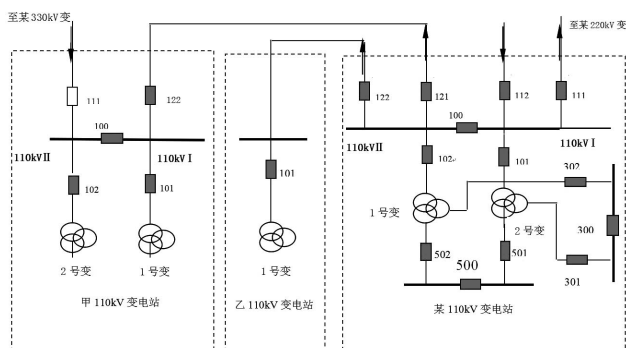
图1 事故变电站联络图

110kV II母元件:121线(代甲110kV变电站)、122线(代乙110kV变电站)、2号主变102。事故变电站联络图见图1。

14:44时,该110kV变电站110kV I母母差保护动作,甲110kV变电站的111线(为主供电源线)、该变电站的112线、1号主变101、100母联开关跳闸,110kV I母失压,由于该变电站为单电源(由111单独)供电,致使110kV II母同时失压,变电站全停。同时造成由该变电站供电的甲110kV变电站、乙110kV变电站同时失压。
