某核电站反应堆冷却泵 6 号加热器失电故障原因分析及改进措施

Cause Analysis and Improvement Measures of Power Loss of No.6 Heater of Reactor Cooling Pump in a Nuclear Power Plant

中广核核电运营有限公司
中国·广东 阳江 529500
Zhongguang Nuclear Power Operation Co., Ltd.,
Yangjiang, Guangdong, 529500, China

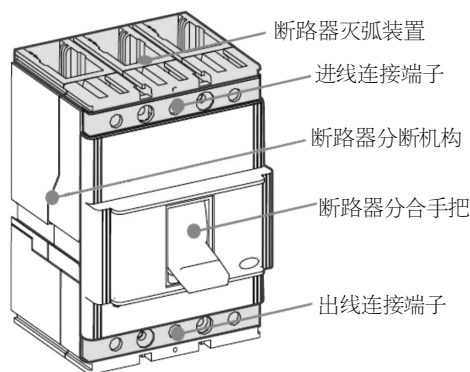
图 1 T5N400TMA320 型断路器基础结构

4RCP006RS 上游断路器 4LLB03M1 使用的是 T5N400TMA320 型断路器,该断路器是由厦门 ABB 低压电器设备有限公司生产,自带灭弧功能^[1],能够快速分断大电流,其基础结构如图 1 所示。

查询核电站设备维修手册可知,塑壳断路器 T5N400 TMA320 的工作温度为 $-25\sim+70^{\circ}\text{C}$,随着温度的升高,断路器的脱扣器 I_n 容量逐步降低。该类型断路器脱扣结构为双金属片式,是通过感知温度变化来产生形变,进而推动热脱扣器动作,使得断路器跳闸。故断路器环境温度对其脱扣动作值存在较大的影响。
