封闭组合电气 GIS 机构箱进水导致的事故分析

Accident Analysis of Water Intake in Enclosed Combined Electrical GIS Mechanism Box

桂辉阳

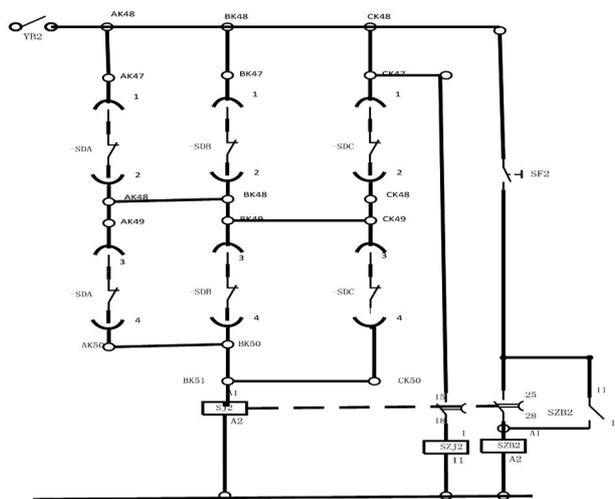
图 1 三相不一致回路

三相不一致动作后经到现场检查一、二次设备均未发现异常。检修人员对 5142 开关进行检查,检查发现三相不一致回路 2 SZB2 自保持继电器吸合并自保持,说明是三相不一致

回路 2 动作造成开关跳闸。由于开关跳闸前 5142 开关三相都在合位,所以判断 5142 开关三相不一致回路 2 误动作。在排查三相不一致回路的过程中,发现断开 AK48 和 AK50 接点将 AK49 悬空后,AK49 端子仍然带有 110V 的正电,从回路可以看出,AK49 所接 -SDA 的 3-4 接点在开关合位时是闭合的,这时三相不一致延时继电器 SJ2 会动作,并延时合上 15-18 接点给三相不一致动作继电器励磁,造成三相不一致动作,跳开开关。三相不一致回路如图 1 所示。

经过对机构箱及二次回路的排查,发现机构箱中有大量积水。带电的原因因为航空插头受潮造成同插头的信号回路电压串入控制回路。在对受潮的航空插头进行干燥处理之后,正电消失。

全封闭组合电器 GIS 机构箱及汇控箱是整个 GIS 二次回路的核心,机构箱与汇控柜的外壳的防护等级应不低于 IP54 的要求,应能防寒、防热、防漏、防水、通风良好,且应防止雨雪进入。GIS 长期运行以后易出现外壳锈蚀,或者防水垫圈腐化,为了防止全封闭组合电器长期运行外壳锈蚀或防水垫圈腐化导致机构箱进水造成事故,运维人员应在设备老化期加强巡视,及时发现问题。对于设备存在家族性缺陷而导致的设备进水,可对设备进行改造,如在机构箱或汇控箱外壳加装防雨罩、在机构箱内装设加热器或除湿机,以保证柜内湿度不大于 70%。
