从辅变跳闸事件看质量风险分析管理

Analysis and Management of Quality Risk from Auxiliary Transformer Trip Event

台山核电合营有限公司 中国·广东 台山 529200

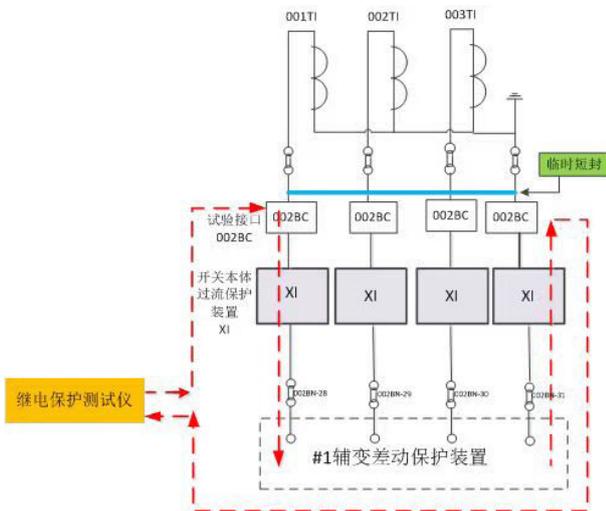
图1 辅变跳闸事件直接原因示意图

试验期间开关本体过流保护装置 XI 与 220kV 辅变差动保护装置连接处未短接线,导致差动保护装置中流入电流。如图 1 所示,继电保护测试仪通过试验接口 002BC 向开关

本体过流保护装置 XI 输入 3.3A 电流,由于未对 02BN 处(低压控制仓内电气端子 002BN-28、002BN-29、002BN-30、002BN-31)临时短接,电流流入 #1 辅变差动保护装置,电流值大于保护装置动作电流限值(约 0.9A),触发 220kV 辅变电高压侧开关 1GEA1301JA 跳闸。
