某 220kV 高压电缆缓冲层故障分析及预防措施

Analysis and Preventive Measures for Buffer Layer Fault of a 220kV High Voltage Cable

3 某 220kV 高压电缆缓冲层故障分析

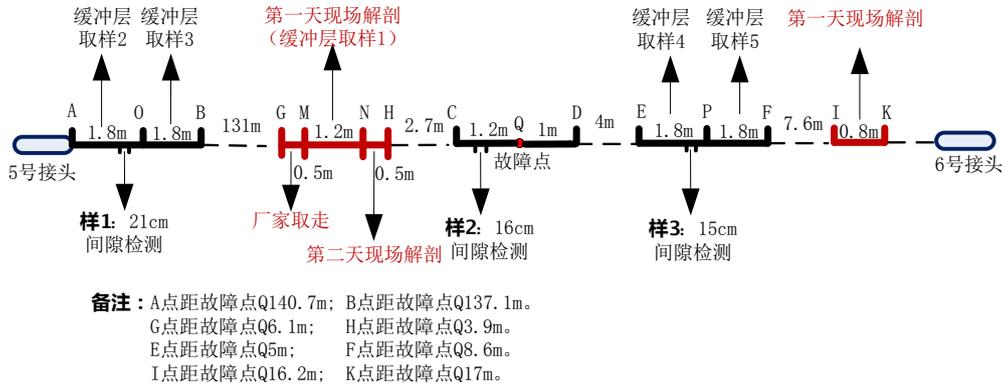
图 1 电缆解体示意图

2020 年底, 华北地区某 220kV 高压电缆发生故障, 此次故障为本条电缆年内发生的第二起本体故障。为查找故障原因, 运维人员将故障点附近电缆分成多段进行解体(如图 1 所示), 并从结构尺寸、缓冲层与铝护套间隙公差以及阻水带体积电阻率和含水率开展了高压电缆缓冲层烧蚀试验。

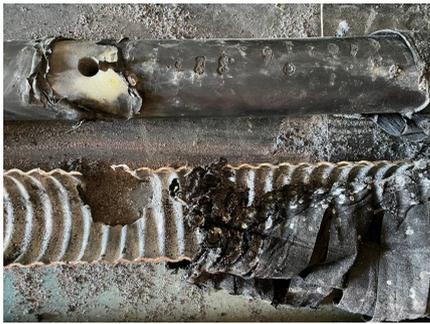
图 2 故障点缓冲层

通过对故障电缆进行解体，发现故障点铝护套内侧存在大面积严重腐蚀现象，击穿点附近的外屏蔽层、缓冲层均破损严重（图 2 所示），该段电缆外屏蔽大面积烧蚀，有大量缓冲层阻水粉严重受潮后产生的胶状物（图 3 所示）。对故障电缆进行解体分析，可判断出如下现象。

①击穿点处屏蔽层因受热发生局部起皮，故障点周围的外屏蔽处存在严重烧蚀斑块；故障点周围阻水带被大量烧毁；故障段电缆铝套内侧分布有大面积因故障瞬间巨大能量释放导致的细小白点。

②在故障点反面有一处长约 10cm 的细长形裂口，其对应的铝套层是完好的，没有破损或被腐蚀的痕迹。裂口边缘呈外翻状，且尺寸从电缆内层至外层呈逐渐增大趋势，综上所述，该处裂口是故障瞬间故障点的强大反冲力所造成。

③解剖的三段电缆距离故障点的远近及进水（受潮）程度各不相同，但外屏均存在烧蚀痕迹，且均位于靠地面侧与铝套波谷接触紧密处，说明烧蚀现象与本次电缆故障后的本体进水无关，只与前期缓冲层材质和间隙结构有关。

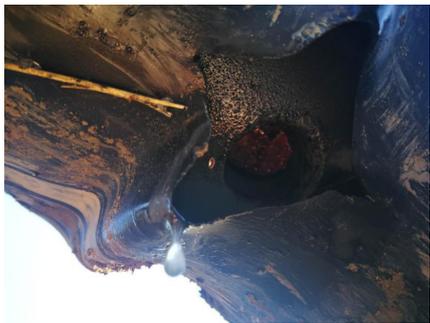
图 3 故障点细节图

①电缆多处外屏、阻水带及对应的铝护套内侧存在明显的烧蚀点,部分区段烧蚀情况非常严重,且严重情况随着距离故障点的远近未呈现出明显的线性对应关系,综合烧蚀现象发生的机理及必要条件,认为烧蚀现象与本次电缆故障点进水无关,在故障发生之前就已产生了多处缓冲层烧蚀的情况。

②在不受故障点进水影响的区段,阻水带体电阻率经测试已超过JB/T 10259中的规定数值,说明该电缆阻水带在未发生本次故障之前已存在一定程度受潮,或者导电颗粒比例不足;该段阻水带含水率经测试已超过JB/T 10259中的规定数值,因此认为阻水带在本次故障发生前就已经存在一定程度受潮。

③高压电缆生产施工过程注意防潮。从研究结论和故障电缆分析可知,白色粉末的形成与缓冲带吸潮有很大的关系,缓冲层是阻水型的,那么从半导体缓冲层生产、包装、运输、绕包、绕包后电缆线芯存放到电缆附件安装全过程都要严格做好防潮措施;电缆一旦金属护套工序完成,就应该进行端头密封,而不是出厂的时候再密封;电缆附件安装时,电缆分断与端部密封工作要同步,特别是气候潮湿地区,空气湿度比较大时更应注意。总之,阻水型半导体缓冲带是极易吸潮的材料,从生产到电缆敷设安装结束的各个环节都要考虑防潮问题。
