火电厂电除尘垮塌的预防措施探讨

Discussion on Preventive Measures for Collapse of Electric Dust Removal in Thermal Power Plants

贺圣波

国家电投贵州金元黔北发电厂 中国·贵州 毕节 551800

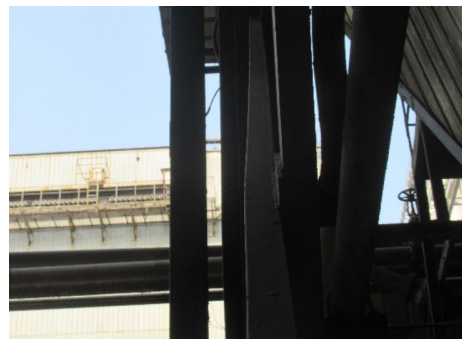
①柱间支撑存在变形,梁柱节点以及杆件对接焊缝存在因承载力不足引起的开裂现象,如图 1 所示。

图 1 柱间支撑变形

③长细比、承载力不满足要求的斜撑，采用在腹板对称焊接槽钢的方式加固；

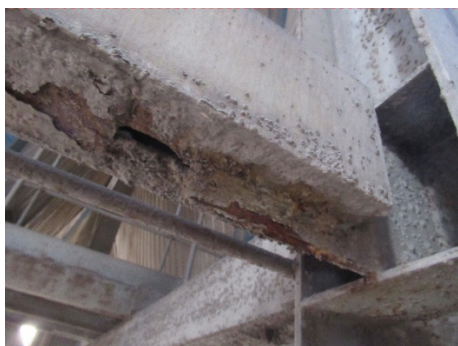
②钢柱、钢梁、柱间支撑等钢构件表面存在锈蚀等外观缺陷,如图 2 所示。

图 2 钢结构锈蚀

⑥表面存在锈蚀现象的部分钢柱、钢梁、斜撑等钢构件，进行防腐处理；

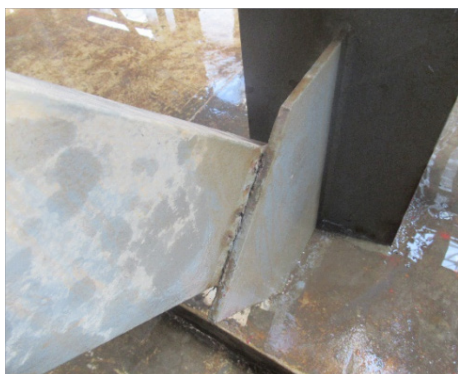
③分布在钢支架外围,梁柱节点及柱脚节点处焊缝存在锈蚀、未焊满及未焊透现象,如图 3 所示。

图 3 柱脚节点处焊缝未焊满

⑤存在缺陷的焊缝，进行补焊；

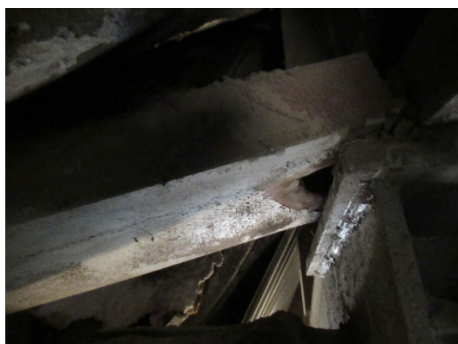
④灰斗及其连接节点部位存在锈蚀现象,灰斗与其连接节点部位存在焊缝未焊满现象,灰斗边梁变形,梁柱节点脱开,如图 4 所示。

图 4 灰斗与其连接节点部位焊缝未焊满

⑦对严重变形的灰斗边梁进行更换，梁柱节点进行补焊。

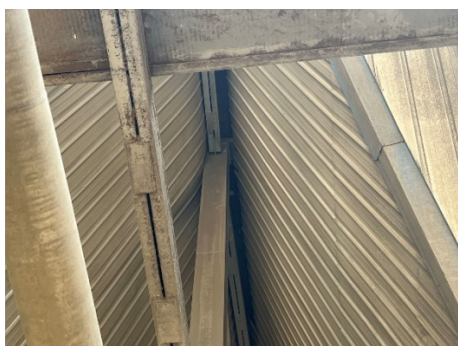
⑤柱顶支座存在滑移过大现象,如图 5 所示。

图 5 柱顶支座滑移过大
