核电厂棒控系统控制棒失步诊断及改进

Diagnosis and Improvement of Control Rod Misalignment in Nuclear Power Plant Rod Control System

大亚湾核电运营管理有限公司 中国·广东 深圳 518000

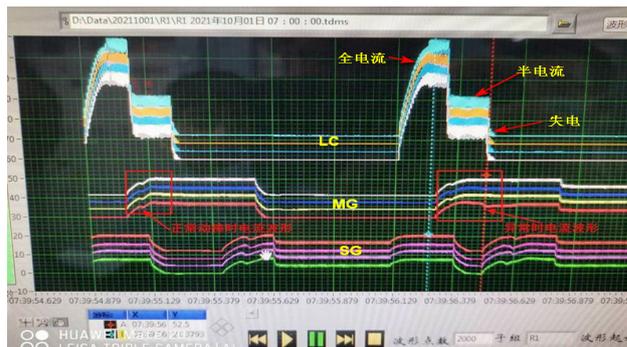
图 2 H2 棒束失步前后的插棒波形

图 2 中包含了两步插棒波形。在前一步为正常的插棒波形中，四束控制棒的 MG 线圈均产生由于 MG 磁极正常吸合（销爪正常抓入）正常的电流凹坑。MG 线圈电流上升时，当控制棒驱动机构内的 MG 磁极吸合（MG 销爪抓入）时，由于磁通的闭合使得 MG 线圈电流会存在一个明显的凹坑，SG 线圈同样如此，虽然该凹坑电流小于 MG 线圈的全电流最小阈值 6.29A，但是由于此时 MG 电流建立过程中，系统对建立时间内的电流不做监测，故不会产生 MG 电流 3.7 故障，此后电流继续上升达到标准的 MG 全电流^[3]。

在后一步的动棒波形性，在 R1 棒组四束控制棒 MG 线圈电流上升过程中，四束控制棒的电流实际均是正常的，只是由于 H2 棒束的 MG 磁极未吸合（MG 销爪未抓入到驱动杆凹槽内），此时 H2 棒束的 MG 电流曲线等同于模拟负载的电流上升曲线。当 LC 提升线圈从半电流下降至零电流的过程中，通过实际电流波形及控制棒驱动机构的动作情况，LC 提升衔铁的动作导致 MG 磁极正常吸合（MG 销爪正常抓入），MG 电流下降产生电流凹坑，此刻的 MG 全电流数值小于电流建立后的全电流最小阈值，触发 MG 线圈 3.7 故障，产生 RGL 故障报警。

从图中可以看出，MG 销爪未抓入期间有一段时间内 SG 线圈电流为零，SG/MG 销爪同时未抓入导致控制棒出现滑步（同时未抓入的时间近似 70ms），以控制棒在高位

下落时初始加速度近似 6m/s^2 ，根据换算后控制棒下落距离约 15mm ，与控制棒动作一步的距离 15.875mm 基本一致，即 H2 棒束产生一步失步。机组出现该缺陷后，仪表检查控制板件无异常并复位报警后，提插控制棒确认 H2 棒实际失步一步，与理论分析吻合，通过校正 H2 控制棒使得与其余三束控制棒实际棒位达到一致。

综合以上原因分析，首先排除控制机架及板卡的问题，控制机架采用 1 拖 4 控制，若控制机架出现故障，则所有控制棒的电流均将异常，若出现失步则四束控制棒一起失步；而实际电流曲线为正常曲线，只是由于 MG 销爪延迟抓入产生电流凹坑而产生报警。同时也排除线圈回路接触不良的问题，原因是线圈回路接触不良往往导致棒束落到堆底而非失步，且事件后提插棒检查电流波形无异常，以及连续性电阻历史趋势无异常。

H2 棒束失步的可能原因如下：腐蚀产物积存在传递销爪衔铁与磁极间造成 MG 销爪动作异常。

综合中国和其他国家电厂的经验反馈也发生过控制棒失步事件，通常认为是控制棒驱动机构销爪机械装置异物堆积，导致销爪动作滞后在行业内普遍存在。建议在每次换料大修后落棒试验前，多次全行程提插控制棒以清除控制棒驱动机构中可能存在的异物。

①在机组换料大修期间，严格控制机组一回路水质，加强水质净化，尽可能减少腐蚀产物对控制棒驱动机构的影响。②根据控制棒实际失步的情况，在机组大修下行热停窗口和大修结束后上行窗口，对所有控制棒进行全行程提插 6 遍以上，通过此方式的实施，有效减少了控制棒失步的概率。③对机组正常运行期间失步的控制棒束，通过在大修期间外加噪声探头，通过噪声监测控制棒销爪的动作情况，并与驱动电流动作时序进行对比参考，辅助判断控制棒驱动机构动作是否正常。

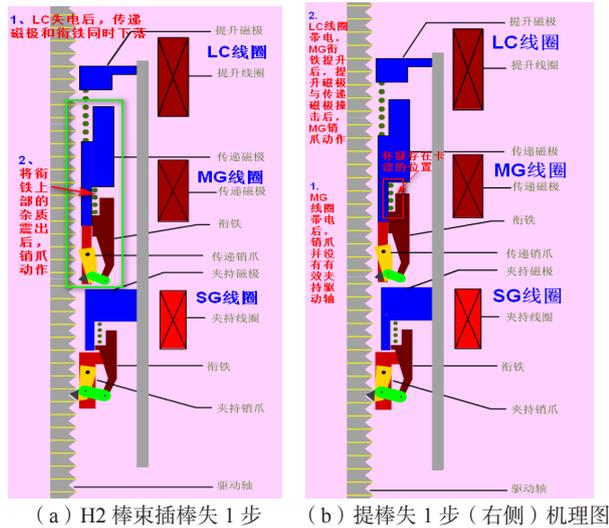
图 3 H2 棒束插棒和提棒时失步一步的动作机理

提棒过程中产生的 RGL 故障报警，其 H2 棒束失步一步原理与以上过程一致，只是提棒与插棒的区别。H2 棒束插棒和提棒时失步一步的动作机理如图 3 所示。
