预制梁外观质量问题研究及防治

Research and Prevention of Appearance Quality Problems in Prefabricated Beams

姜占龙 李放

中交路桥北方工程有限公司 中国·北京 100010

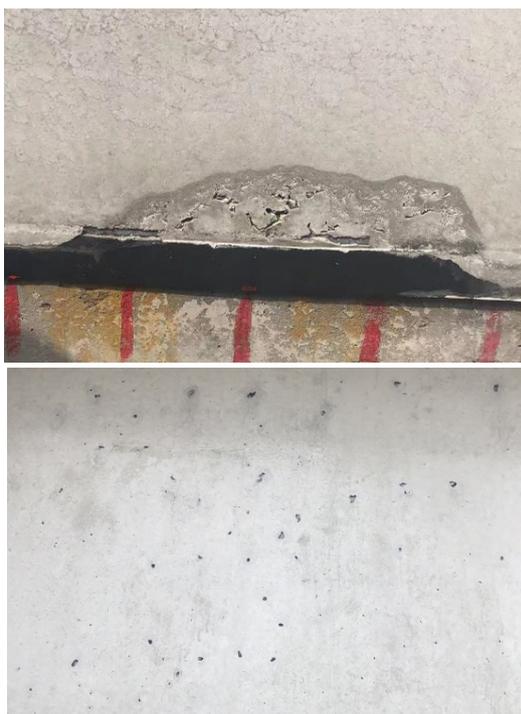
图1 蜂窝、麻面示意图

蜂窝:混凝土局部酥松,碎石之间出现空隙,形成蜂窝状的孔洞,形状不规则。

麻面:混凝土表面局部缺浆粗糙,或有许多小凹坑。如图1所示。

- ①混凝土配合比不当,坍落度偏小,拌合不均匀,和易性差。
- ②模板表面粗糙或清理不干净,脱模剂涂刷不均匀。
- ③混凝土浇筑振捣时缝隙漏浆。
- ④混凝土没有严格分段、分层浇筑,自由高度过高或下

料堆积过厚,造成混凝土离析。

⑤混凝土浇筑时,振动棒振捣间距过大、漏振或欠振时,砂浆没填满粗骨料间孔隙或气泡未完全排出。

①优化施工配合比,混凝土拌合应均匀且和易性良好。

②模板安装前打磨除锈,均匀涂刷性能良好脱模剂,拆模龄期应符合操作规程要求。

③混凝土严格按 30cm 分层厚度进行浇筑,自由倾落高度不得超过 2m。

④麻面:主要影响砼外观,对于面积较大的部位修补。即将麻面部位用清水刷洗,充分湿润后用潮湿的水泥抹平。

⑤蜂窝:小蜂窝可先用水冲洗干净,然后用 1:2 或 1:2.5 水泥砂浆修补;大蜂窝则先将松动的碎石和突出颗粒剔除,尽量形成喇叭口,外口大些,然后用清水冲洗干净湿润,再用高一级的细石砼捣实,加强养护。

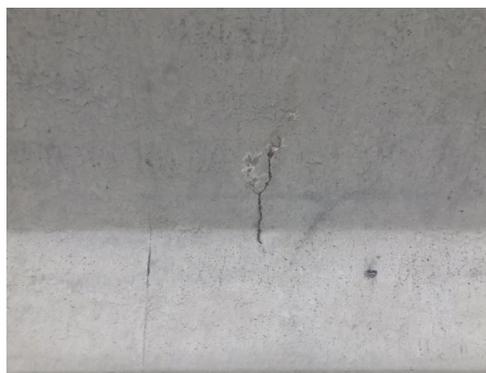
图2 砂线示意图

混凝土表面水泥浆体流失,细骨料裸露,表面出现一条线无水泥浆呈现水纹状。如图2所示。

①水泥品质不佳、砂子颗粒较粗,混凝土拌合物和易性差,在浇筑过程中水分上浮带走水泥浆,致使表面形成砂线。

②模板接缝不严密,水泥浆从模板缝隙流失,在缝隙周围混凝土表面形成砂线。

③混凝土振捣过度,混凝土保水性相对较差,产生离析现象。

④脱模剂不合格,脱模时水泥浆附着在模板上,致使混凝土表面易出现砂线现象。

⑤雨天混凝土浇筑施工,大量雨水入仓致使水泥浆变稀,水分沿模板侧下流带走表面水泥浆,而形成砂线^[2]。

①严格控制混凝土各类原材料的质量,确保集料级配良好,碎石的粉尘含量符合要求。

②优化施工配合比,适当增大砂率,加强现场坍落度检测频率,坍落度不符合要求的坚决禁止使用。

③严格控制模板施工质量,确保接缝严密,加固牢靠。

④混凝土浇筑振捣严格按照操作规程要求分层浇筑、分层振捣,避免出现过振与漏振现象。

⑤选用合格的脱模剂,尽量避免雨天浇筑。

⑥砂线处理办法:将河砂过筛,选出其中的细砂,加入白水泥与普通水泥(具体比例试验确定,确保与原混凝土面颜色统一),加水搅拌均匀后,将拌好的砂浆涂抹于砂线处,然后用细砂布磨光;再用不加水的白水泥、普通水泥和细砂抹擦一遍,最后覆盖进行保湿养护^[3]。
