# 复合板分离器裂纹的成因与控制措施

## Causes and Control Measures of Cracks in Composite Plate Separator

**【摘要】**文章通过阐述典型的复合板分离器不锈钢耐蚀层裂纹,分析复合板分离器不锈钢耐蚀层裂纹产生的原因与控制措施。

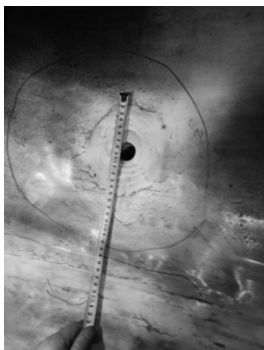
图 1 分离器 1 接管焊缝裂纹

2017 年 12 月,吸收塔入口分离器在定期检验过程中,发现内部筒体环焊缝两侧宽度 50mm 范围内人孔及接管周围出现大面积裂纹(见图 1 和图 2)。

复合层裂纹位于内部筒体下环焊缝 50mm 范围内的人孔及接管周围, 而人孔及接管亦为焊缝集中区域, 分析认为此裂纹位于焊接接头及焊缝的热影响区, 为焊缝、焊接未按规范要求施工导致。

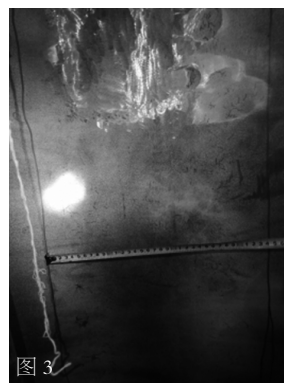
图 3 分离器 2 纵焊缝两侧裂纹

2018 年 12 月,甲醇装置的循环气分离器在定期检验过程中,发现筒体下部纵焊缝两侧 150mm、环焊缝两侧 50mm 范围

内出现大面积裂纹(见图 3),人孔及接管热影响区出现局部裂纹(见图 4)。在发现复合层焊缝两侧及热影响区有裂纹后,对两台分离器复合层其他部位进行表面无损检测,未发现裂纹;对基层母材从外部进行超声检测,未发现裂纹。

分离器 2 环焊缝、接管、人孔热影响区裂纹, 分析认为与分离器 1 的成因相同, 均为焊接接头及焊接焊缝未严格控制所致。但分离器 2 纵焊缝两侧裂纹达到 300mm 宽度, 分析认为, 其裂纹位置已超出热影响区, 主要在制造过程中产生, 产生原因如下: ①不锈钢复合钢板在弯卷变形时冷作硬化现象严重; 随着变形度增加, 硬化后强度指标迅速升高, 塑性显著下降; ②当设备受热时会引起金属材料的晶粒粗大和脆性增加, 从而导致内应力增加而降低材料的力学性能; ③卷制中往复次数越多, 复合层和基层越易冷加工硬化, 越易形成复合层脱层和裂纹, 严重时裂纹向基层延伸扩展。根据相关制造厂的复合板设备制造经验, 在复合板卷制过程中, 应尽量减少滚压次数, 最好控制在 1.5 次以内; ④由于复合层和基层材料的导热系数和线膨胀系数相差较大(不锈钢的导热系数约为碳钢的 1/3, 线膨胀系数是碳钢的 1.5 倍), 随着温度的升高, 膨胀的差值也相应增加。因此, 复合板在焊接的过程中, 多次热循环会使焊接接头内部产生很大的内应力。同时, 在焊接过程中, 加热和冷却不均匀, 使得沿基层厚度的方向上产生很大的残余应力, 这种残余应力在复合层表面上形成拉伸应力, 造成了复合钢板焊接后复合层表面易产生裂纹, 特别是微裂纹较为明显, 而这些微裂纹在筒节校圆过程中会使裂纹扩展, 形成更大的裂纹。

①为防止卷板过程中出现裂纹,应按文章 2.2 的相关要求操作。在复合钢板变形率 $\geq 2.0\%$ 时,必须采取复合钢板预卷的成型方法,即预弯。在卷板机上或油压机上预弯,合格后,切除直边量,并切出坡口,再卷制成对口纵缝,焊接纵缝。

②在复合钢板卷制校圆过程中,因焊缝只填满了基层,要

采用薄钢板将过渡层及复合层焊缝填满,并点焊固定,减少滚板机振动,减少应力集中。卷制过程中应监控测量硬度,防止冷硬化产生。

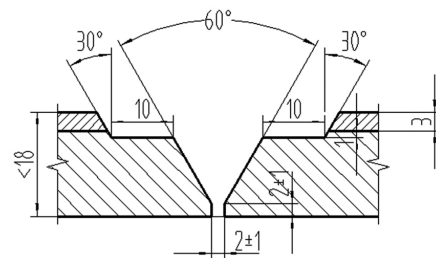
图 5 不锈钢复合钢板对接接头坡口改进形式与尺寸

不锈钢复合钢板的坡口形式及相关尺寸应按照 NB/T 47015—2011《压力容器焊接规程》的要求进行, 也可以按图 5 的改进形式进行。

上图改进坡口形式的主要优点是: ①在剥离复合层时, 向基层刨深度 1~2mm, 以增加过渡层和复合层的焊接质量, 减少焊缝两侧热影响区裂纹产生; ②基层与复合层完全分开, 便于焊工的实际操作; ③便于对基层焊接质量进行射线检测, 易于发现缺陷, 便于返修; ④焊接时尽量以复合层为基准, 使复合层对齐, 以保证其耐腐蚀性能。
