# 中国柳州桂南会战检讨会旧址 ——护蒋洞遗址抢险加固保护前期勘察分析

—Protect Jiangdong Site Rescue and Reinforcement Protection Preliminary Investigation and Analysis

赵庆丽

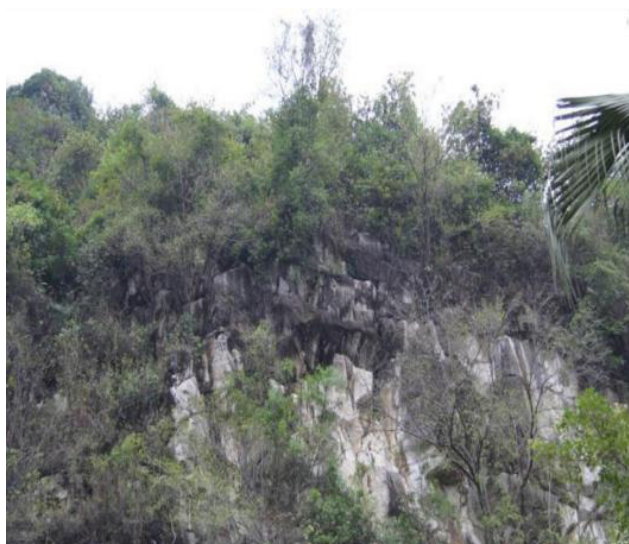
图3 山顶有乔木、灌木

本区属于湿热潮湿型气候,为植物的生长提供了有利的条件。重点区域I段崖体陡倾直立,灰岩裸露,植被较少,主要在基岩陡坎处及裂隙发育部位生长有乔木、灌木等,主要集中在山体顶部(见图3)。次重点区域II—A段崖体坡度较陡,裂隙密集发育,主要在山体顶部、裂隙发育部位及坡地植被生长茂盛,主要为乔木和灌木。次重点区域II—B段坡体陡倾,该区域植被密集生长,山体基本上均被生长的藤蔓类植物所覆盖(见图4)。

①护蒋洞遗址所依附崖体生长的植物根系发达,生长周期长,在崖体上生长有灌木、藤本科植物、乔木、杂草及藤蔓,其中根系发达的藤本科植物和乔木对固定一些山坡上的松散土石虽有利,但是若植物根系直接发育于岩体裂隙中,植物根系(尤其是大型木本植物)的根劈作用也会使岩石的结构面不断张开,导致局部岩块稳定性下降。

④对危及岩体稳定性的植被进行清除,排除根劈作用的进一步发展,防止危岩加剧变形。

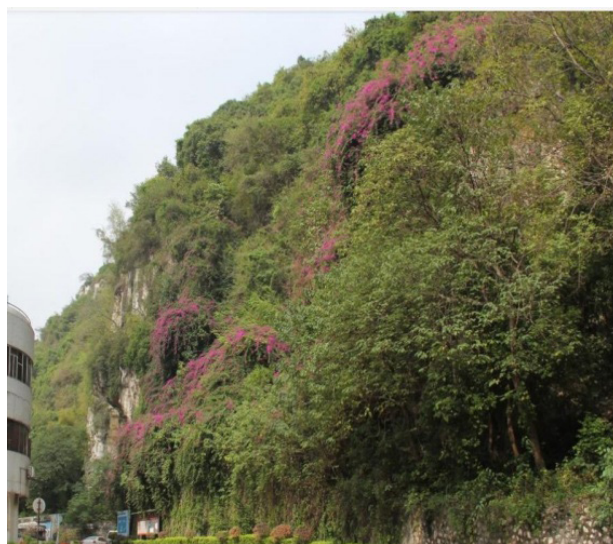
图4 山体覆盖藤蔓类植物

②生物在新陈代谢过程中,一方面为了从土壤和岩石中吸取某些元素为营养,植物根茎深入已有的卸荷裂隙、构造裂隙、岩溶裂隙、软弱的层理面,在生长的过程中慢慢使得岩体开裂破碎,形成危岩体及危石在暴雨、地震等诱发下崩塌,造成潜在的安全隐患;同时,植物也分泌有机酸腐蚀岩石,加速岩石的风化破坏速度;动植物的遗体腐烂后分泌有机酸和气体,并形成腐植质,与岩石中的不稳定矿物发生反应,腐蚀、分解岩石。

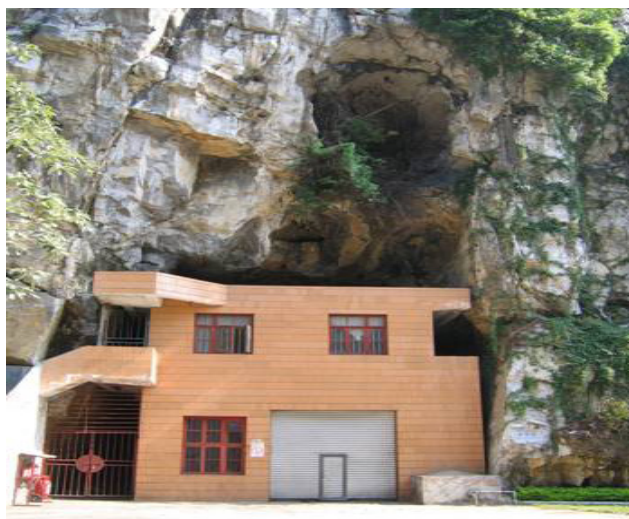
图5 洞口违章建筑

将洞口尺寸加大、加宽，开拓出一个敞亮的空间，被人为破坏改造后的护蒋洞洞口宽约10m，高约11m，被破坏影响洞深约18m。在改造后的洞口处修建有一两层的违章建筑（见图5），用作存放药品的仓库使用，现已废弃，用来存放杂物，但里面仍然还存放有之前遗留下来的酒精罐等物品，属易燃易爆危险物品，一旦发生爆炸，将直接危及到护蒋洞遗址本体的整体稳定性和安全性。

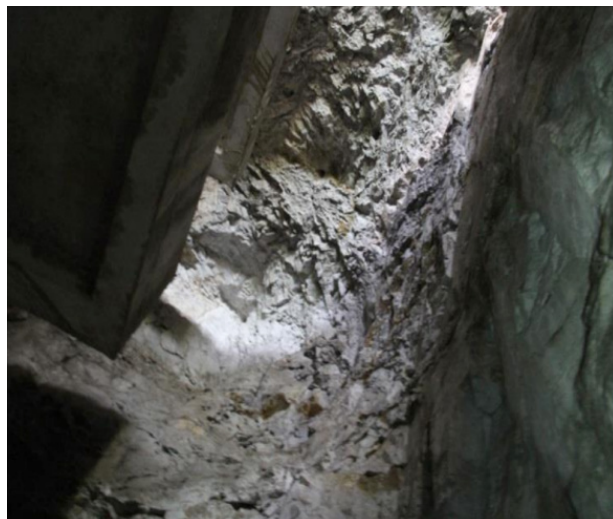
图6 洞内爆破痕迹

现场勘察时还能在洞口内岩壁上发现有明显的爆破过的痕迹（见图6），在岩洞爆破开凿过程中，受爆破震动的影响，在外力作用下有可能引起岩体稳定性的降低从而导致危岩体的形成与崩塌；也可能引起岩体原有裂隙的伸展与扩张或在爆破力作用下产生新的裂隙，新产生的裂隙多发现在爆破点附近，呈不规则状，局部延伸较长，缝宽约5~15mm。同时，受爆破开凿影响，护蒋洞的原有形制、结构被破坏，

岩体各向压力发生变化，使得岩洞内部各个结构部位的受力情况发生了很多变化，应力集中，当应力超过岩体的自身强度时，岩体结构被破坏，发育形成卸荷裂隙，尤其是在洞顶、洞肩等部位，由于下部岩体失去了支撑，岩体内部发生应力调整，容易在重力和卸荷作用下形成新的张裂隙，破坏岩体的完整性，危及到护蒋洞遗址的整体稳定性和安全性。

②对危岩周边裂隙进行追踪发掘,进行裂缝有压注浆,封堵渗水通道,减少岩体的渗水通道。
