涂装机器人在液压油缸上的应用

Application of Painting Robot and Its Application on Hydraulic Cylinders

王新 陈群 韦金钰 殷国防

徐州徐工液压件有限公司 中国·江苏 徐州 221000

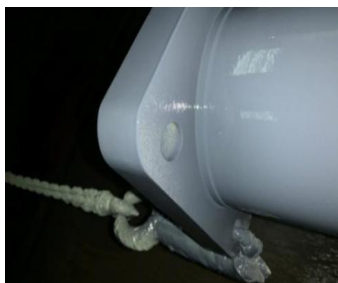
图4 漏喷现象

机器人喷涂过程中运动轨迹是由四个点组成,且运动轨迹是在直角坐标系下运行,呈直上直下的状态。而液压油缸工件结构复杂,法兰盘、油管、防尘、螺纹孔等存在死角区域,这就导致机器人在喷涂过程时,常出现法兰盘端面及法兰孔等位置漏喷现象,如图4所示。同时,吊具上因长时间累积油漆造成结块,会阻挡机器人喷枪“视野”,导致漏喷现象。

该质量问题的解决措施:一是定期清理吊具上残留的结块油漆,保证机器人喷涂“视野”开阔;二是通过调节机器人扇形、流量等参数,增加油漆扇面,使油漆雾化量增大,进而有效喷涂;三是通过示教盒调节机器人喷枪与工件的夹角,如图5所示,进而实现死角喷涂。
