中国贵州省务川县大竹园铝土矿安全高效过溶洞溶蚀区掘进方法探索与应用

Exploration and Application of Safe and Efficient Excavation Methods for the Dazhuyuan Bauxite Mine in Wuchuan County, Guizhou Province, China

摘要: 综合机械化开采工艺, 目前已经在国家电投贵州遵义产业发展有限公司所属的两座铝土矿(大竹园矿、瓦厂坪矿)得到工业化应用, 产量逐年提升, 随着开采强度的增加, 掘进速度无法满足开采需要, 导致采掘失衡、接续紧张, 掘进逐渐成为制约矿山发展的突出问题。受贵州地区喀斯特地貌影响, 岩溶、断层等地质构造发育, 溶洞、溶蚀区较多给掘进工作带来了很大的影响。如何有效控制顶底板、安全高效通过地质构造影响区域, 提高掘进效率是目前矿区迫切需要解决的问题。笔者通过对矿区地质特征的整体分析的基础上, 结合目前综掘工艺施工的特点以及对多年来掘进过程中产生问题的分析, 总结了安全高效通过溶洞溶蚀区的掘进方法, 为后续掘进工作积累了宝贵经验, 同时也提出了合理建议, 对务正道地区具有同样地质条件的矿体开采具有较高的借鉴作用。

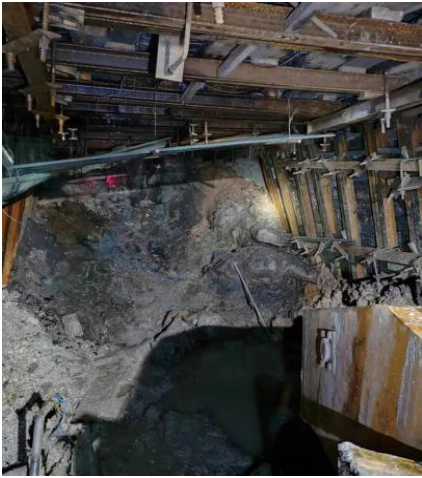
图1 连锁架棚后的支护图

以目前正在掘进的 1109 回风顺槽为例。该巷道设计长度 988m（平距），顺铝土矿层掘进，架棚巷道断面为梯形：净宽（顶板 3400mm、底板 4500mm，净高 2800mm）。施工具体操作方法：①掘进作业做到逢掘必探，摸清前方的地质构造和水文动态；接近溶洞、溶蚀区等异常区域时，采用物探、钻探精确探明地质构造类型和影响范围，采取针对性措施。②过溶洞、溶蚀区域前，先连接排水管路，加固原有施工巷道的支护，并对其进行连锁（使用 11# 工字钢，利用 φ20mm 锚杆制作的抱箍与棚腿、棚梁进行固定）为一个整体。③顶板破碎、漏矸严重时，在缩小棚距的同时，采用撞楔（用 φ30mm 圆钢加工，施工时间距 ≤ 小于 200mm，长度 ≥ 2500mm）对巷道前方顶板进行超前控制。④永久支护必须遵循掘一棚支一棚原则，使用双棚支护，棚间距不得大于 400mm；特殊地段，架设 11# 工字钢棚不能满足支护强度时，须改用 U29 型棚支护。并对架棚支护巷道用 11# 工字钢作为拉梁进行连锁，每根拉梁不得少于 3 道抱箍（抱箍采用不低于 φ20mm 锚杆制作），拉梁数量不少于 6 根（棚梁 2 根、棚腿各 2 根）。⑤溶洞、溶蚀区施工完毕后，必须对溶洞、溶蚀区及两端不少于 5m 的巷道范围，进行喷浆（强度 C25）加强支护；溶洞、溶蚀段内的空腔采用注玛丽散等高分子材料进行充填加固。
