一起 10kV 开关动触头变形造成单相接地引起的保护越级跳闸分析

Analysis of a Protective Over-level Trip Caused by Single-phase Grounding Caused by the Deformation of the Moving Contact of a 10kV Switch

摘要: 论文分析了一起 10kV 电容器开关内部动触头单相接地引起的越级跳闸事故, 结合故障录波波形详细分析了故障发生的原因以及各保护装置的动作行为。论文针对该开关内部接地故障, 分析电容器保护装置不动作, 接地所变保护装置动作的具体原因。结合此次事故, 提出了相应的预防及整改措施。

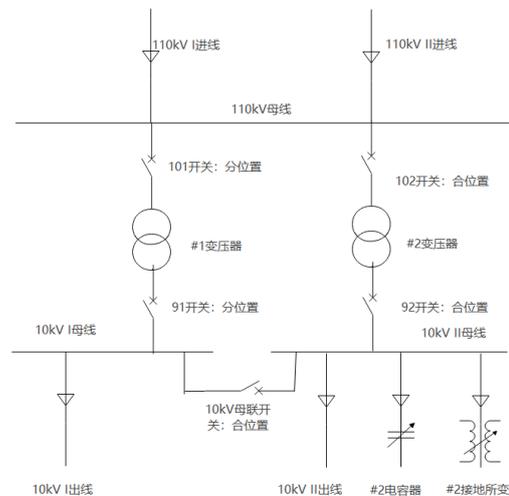
图 1 一次系统接线图

110kV 某某站 #1 主变停电预试定检工作, 10kV 分段开关 90 在合位, 10kV#1M 与 #2M 并列运行, #2 主变带全站负荷。09 时 32 分 51 秒 10kV#2 电容器开关冷备用转运行, 一次系统接线如图 1 所示。
