# B737NG 飞机 “AUTO BRAKE DISARM” 琥珀色灯亮故障浅析

## Analysis of the Fault of the “AUTO BRAKE DISARM” Amber Light on the B737NG Aircraft

**摘要:** B737NG 飞机 “AUTO BRAKE DISARM” 琥珀色灯亮是航线维修常见的故障。然而, 由于其触发的阶段不同加上系统涉及部件较多, 且 AACU 很多时候没有相关故障代码, 使得大家在处理故障时走了不少弯路。针对此种故障, 论文根据自动刹车的工作原理结合 “AUTO BRAKE DISARM” 琥珀色灯亮故障发生的阶段进行浅析。

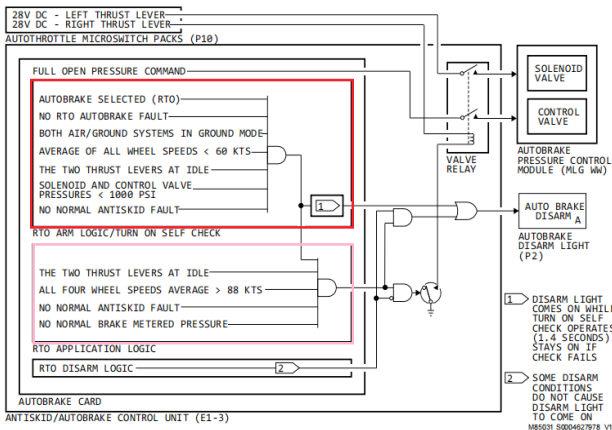
图 3 中断起飞自动刹车预位和实施逻辑图

关于中断起飞自动刹车预位和实施逻辑如图 3 所示。

## 3.1 中断起飞自动刹车预位逻辑条件需同时满足的条件

- ① 自动刹车选择电门设置到 RTO 位。
- ② RTO 自动刹车没有故障。
- ③ 空地系统处于地面模式。
- ④ 平均轮速小于 60 节。
- ⑤ 正常防滞刹车没有故障。
- ⑥ 两个油门杆在慢车位。
- ⑦ 电磁控制活门压力小于 1000PSI。

## 3.2 中断起飞自动刹车实施逻辑条件需同时满足的条件

- ① 中断起飞自动刹车已预位。
- ② 两个油门杆均设置在慢车卡位。
- ③ 四个轮子平均轮速大于 88 节。
- ④ 正常防滞刹车工作正常。
- ⑤ 无正常刹车计量压力 (压力小于 750PSI)。
